# 改善箇所説明図

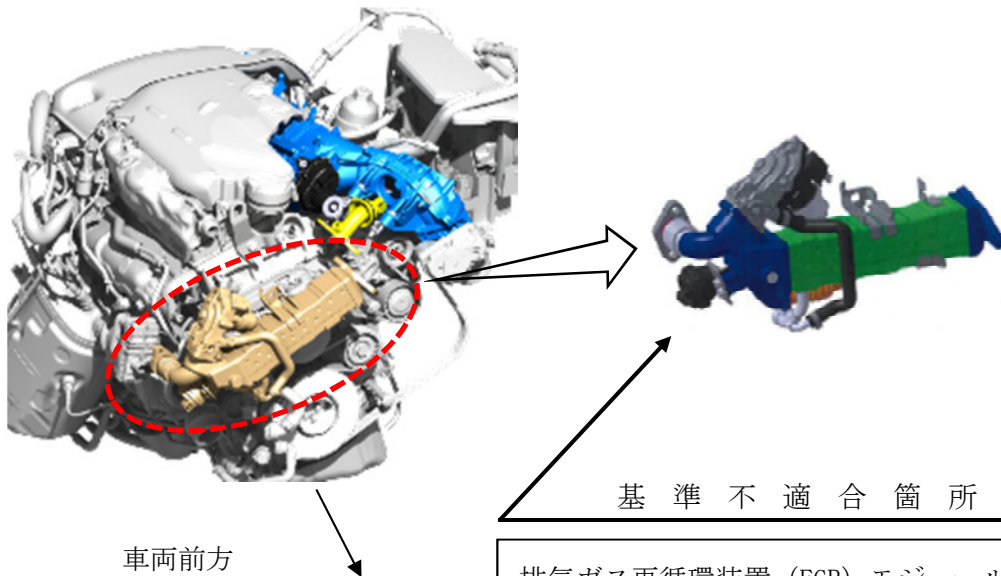
基準不適合箇所

排気ガス再循環装置 (EGR) モジュール

ディーゼルエンジンの排気ガス再循環装置 (EGR) モジュールにおいて、排気ガス冷却装置の耐久性が不十分であるため、冷却水が漏れるものがある。そのため、排気ガスに含まれる煤が冷却水と混合して排気ガス再循環装置 (EGR) モジュールの内部に堆積し、高温になった堆積物がインテークマニホールドに流入し付着して、インテークマニホールドが溶損すると、エンジン出力が低下するとともに、エンジン警告灯が点灯し、最悪の場合、火災に至るおそれがある。

全車両、排気ガス再循環装置 (EGR) モジュールの点検を行ない、不具合のあるものは対策品と交換する。なお、点検の結果、不具合のない車両についても、使用者に対して注意喚起するとともに、対策品の準備ができた段階で再度連絡し、対策品に交換する。
