改善箇所説明図

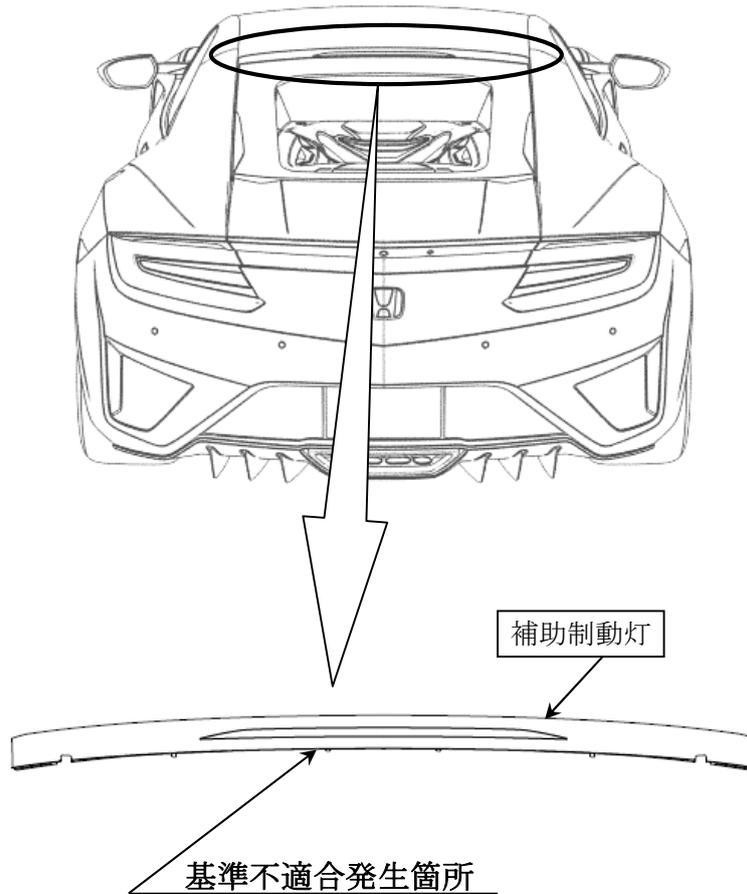
補助制動灯において、内部基板のプリント配線の位置設定が不適切なため、走行中の振動により当該基板を固定するねじとプリント配線が干渉するものがある。そのため、プリント配線の絶縁処理が削れ、その状態でブレーキ操作を行うと電源回路が短絡し、ヒューズが熔断して、メータ内警告灯の点灯、マルチインフォメーションディスプレイの警告表示、補助制動灯及び制動灯が不灯となる、または、エンジンの始動ができなくなるおそれがある。

全車両、補助制動灯を対策品と交換する。

識別：運転者席側ドアチェッカ下側取付ボルト頭部に黄色ペイントを塗布する。

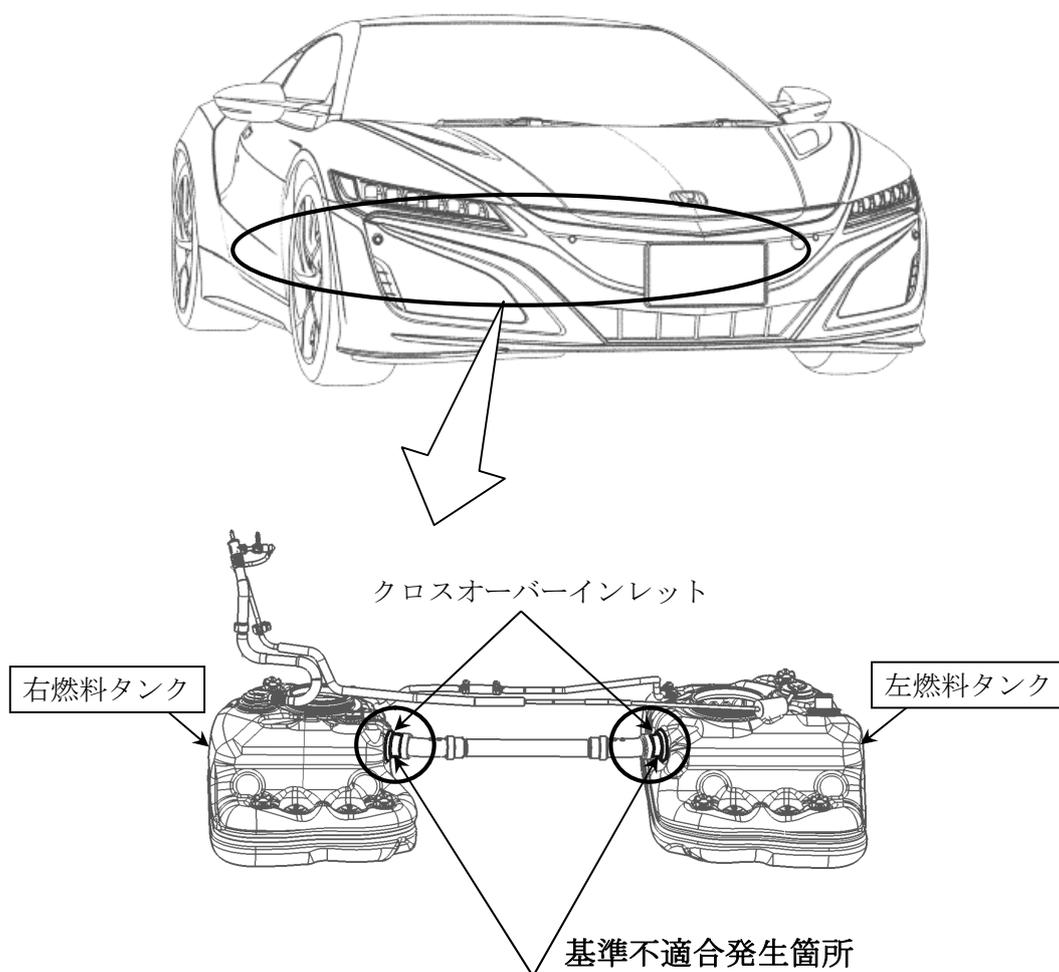
改善箇所説明図

樹脂製左右燃料タンクにおいて、溶着設備の条件設定が不適切なため、左右燃料タンクを連結するクロスオーバーインレットの接合面が部分的に溶け込み不足となっているものがある。そのため、走行中の振動等により当該接合面が剥離し、燃料が漏れるおそれがある。

全車両、左右燃料タンクを良品と交換する。

識別：運転者席側ドアチェッカ下側取付ボルト頭部に黄色ペイントを塗布する。
