改善箇所説明図

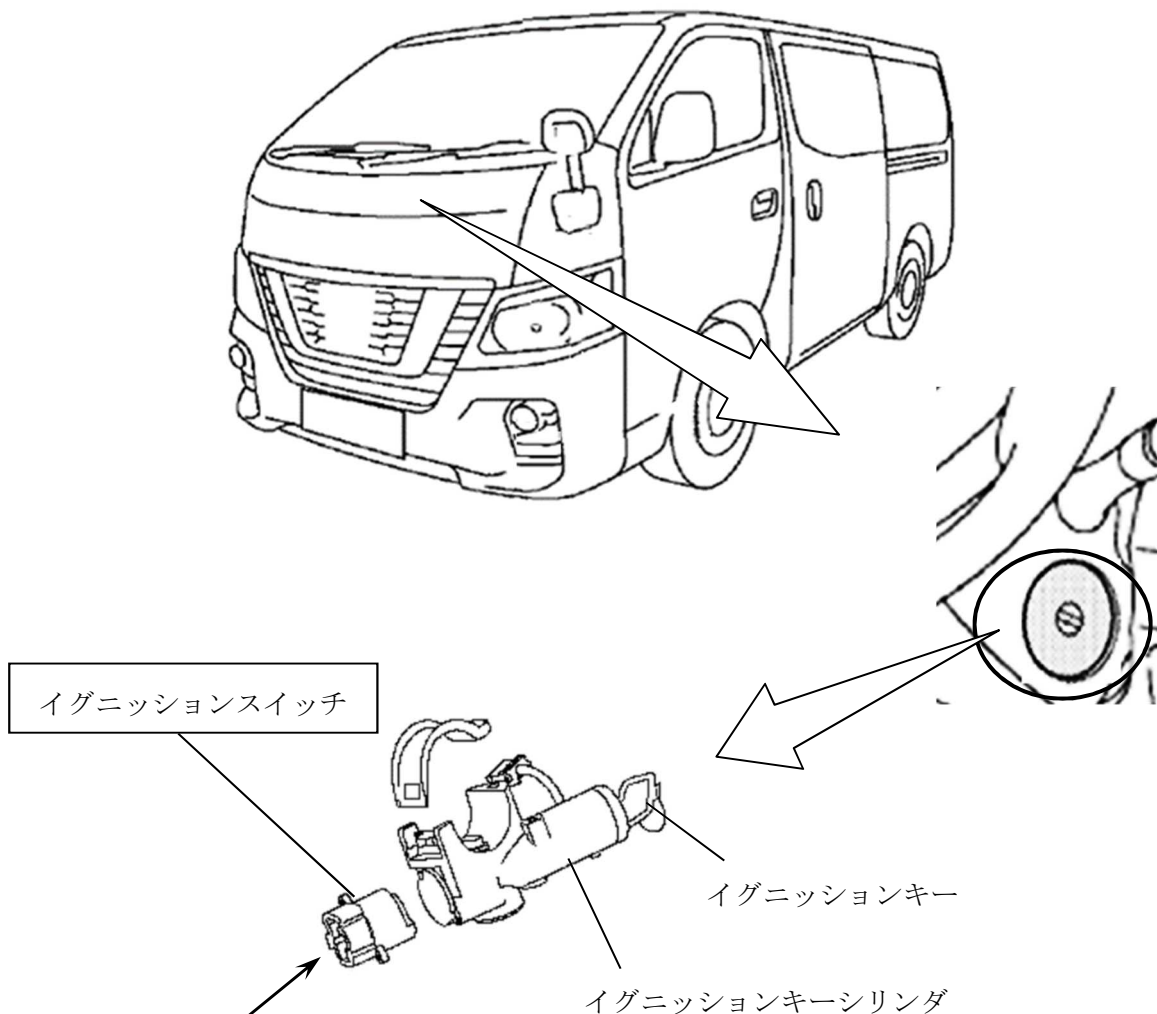
基準不適合発生箇所

イグニッションスイッチのポジション保持用スプリングにおいて、成形設備のメンテナンスが不適切なため、成形時に傷がついたものがある。そのため、イグニッションキー操作の繰り返しによって当該スプリングが破損し、イグニッションキーに多数のキーホルダー等の重量物を装着していると、走行中の振動等によりイグニッションキーがON位置以外に回転し、車両電源が断たれてエンジンが停止するおそれがある。なお、この状態で事故を起こした場合、エアバッグが展開しない。

全車両、イグニッションスイッチを良品と交換する。

識別：銀色のシールをモデルナンバープレートに貼る。
