不具合箇所説明図

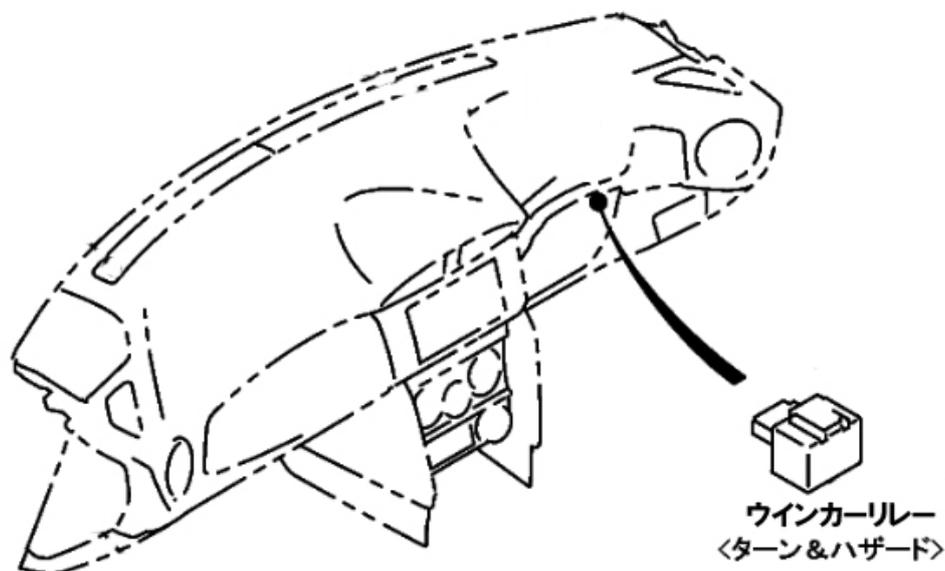
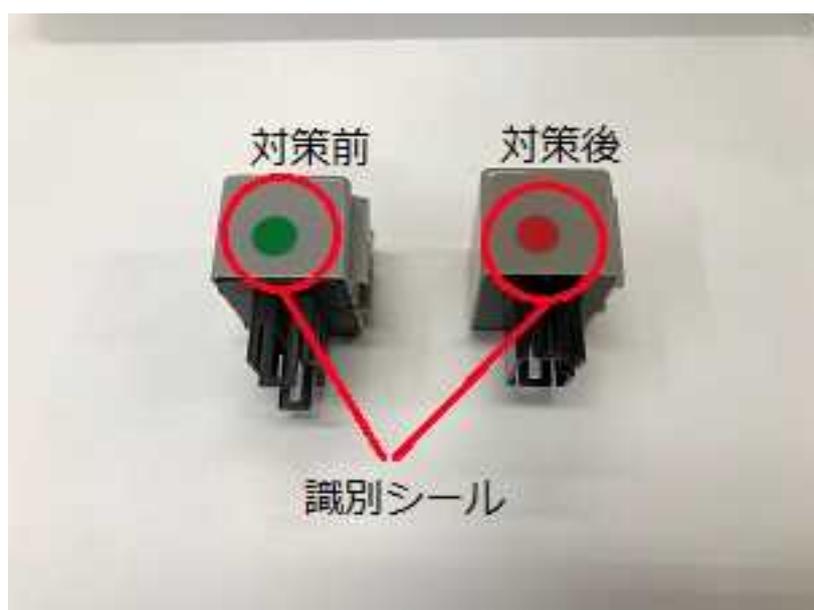
不適合発生箇所

後付け部品として販売した後面方向指示器において、ウインカーリレーの選定が不適切なため、ウインカー又はハザードランプを作動時にエアコン等が作動すると急激な電圧変化により、一時的に点滅周期が不規則になるおそれがある。

当該商品購入のユーザーに対し点検入庫を促進し、リレー品番「ST-03085L」と緑色の識別シールを確認、対象の場合は対策品への無償交換を実施する。
