## 改善箇所説明図

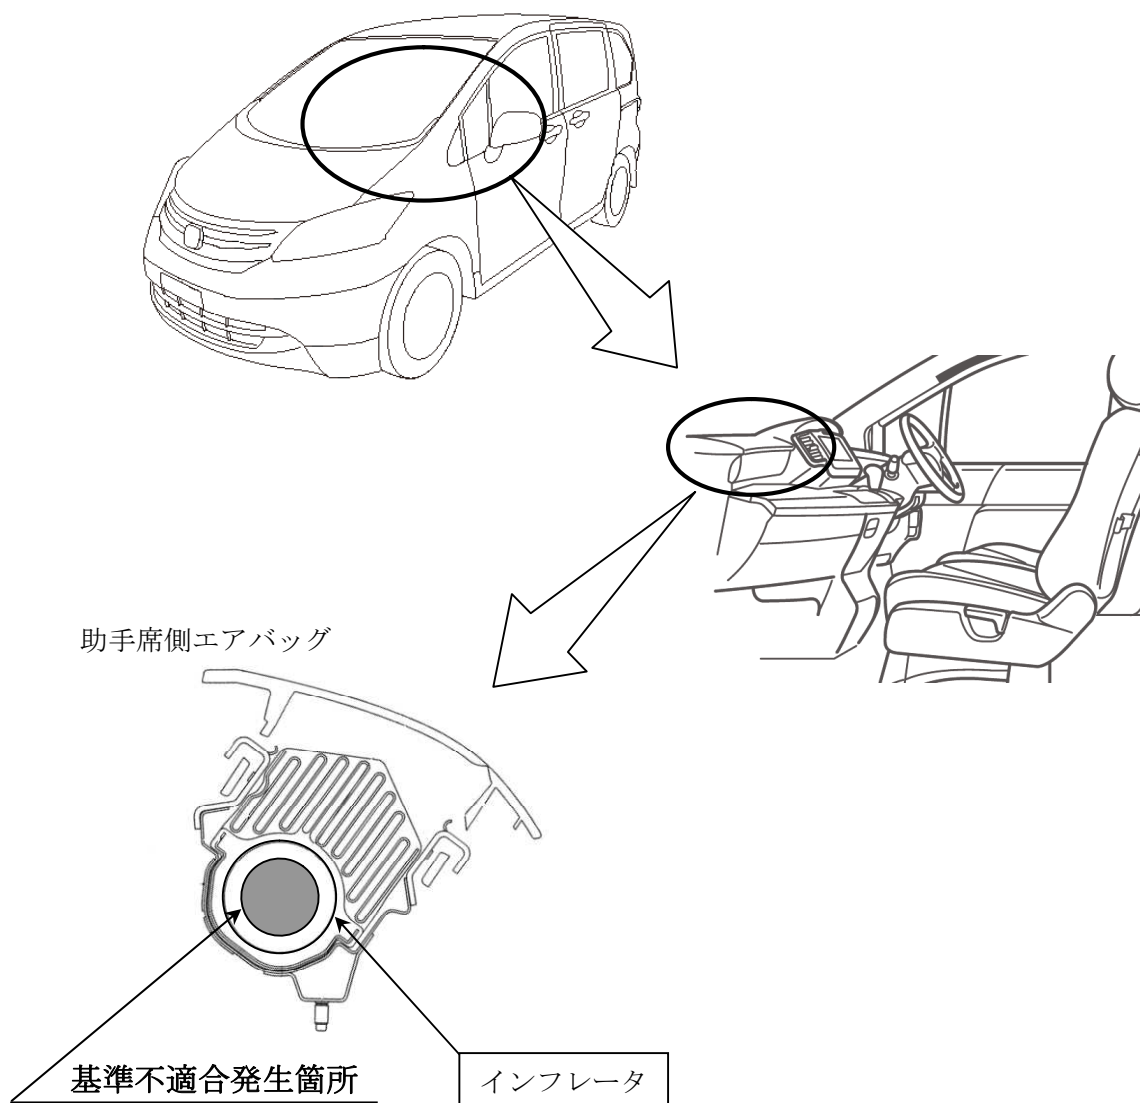
助手席側のエアバッグのインフレーター（膨張装置）において、環境温度および湿度変化の繰り返しによりガス発生剤が劣化することがある。そのため、エアバッグ展開時にインフレーター内圧が異常上昇して、インフレーター容器が破損するおそれがある。

全車両、助手席側エアバッグのインフレーターを対策品と交換する。

識別：助手席側ドアストライカー下側ボルト頭部に黄色ペイントを塗布する。
