改善箇所説明図

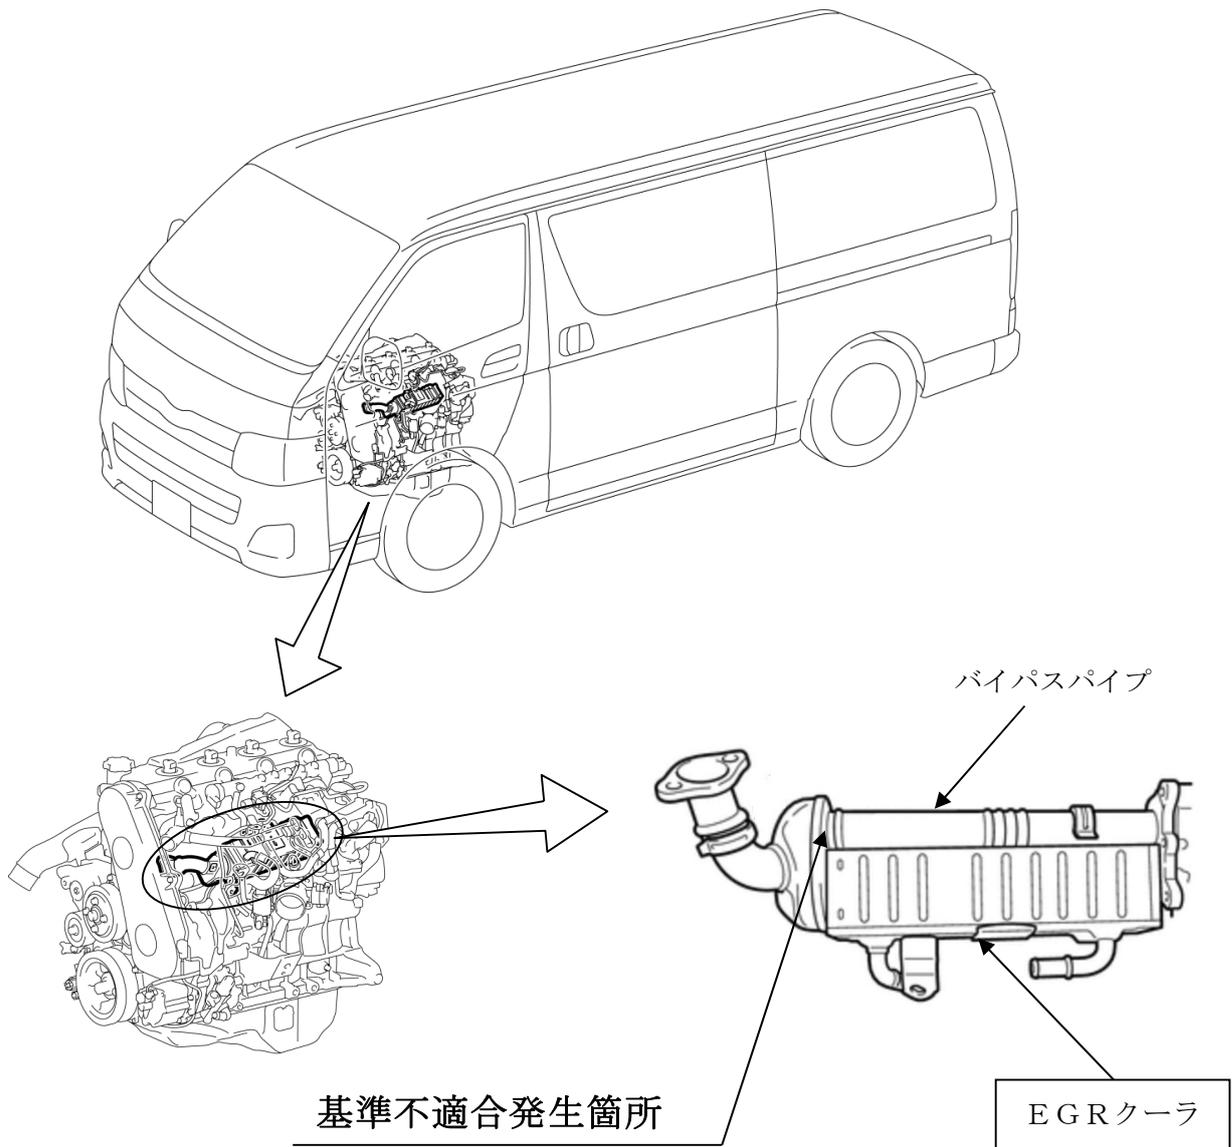
注： は交換部品を示す。

ディーゼル車の排気ガス再循環装置のEGRクーラ（再循環ガス冷却部）において、バイパスパイプの強度が不足しているため、冷熱の繰返しで当該パイプ接続部に亀裂が生じることがある。そのため、そのまま使用を続けると、排出ガスが基準値を満足しなくなるおそれがある。

全車両、EGRクーラを対策品と交換する。

識別：改善済車両には車台番号打刻の番号 一上に黄色ペイントを塗布する。
