改善箇所説明図

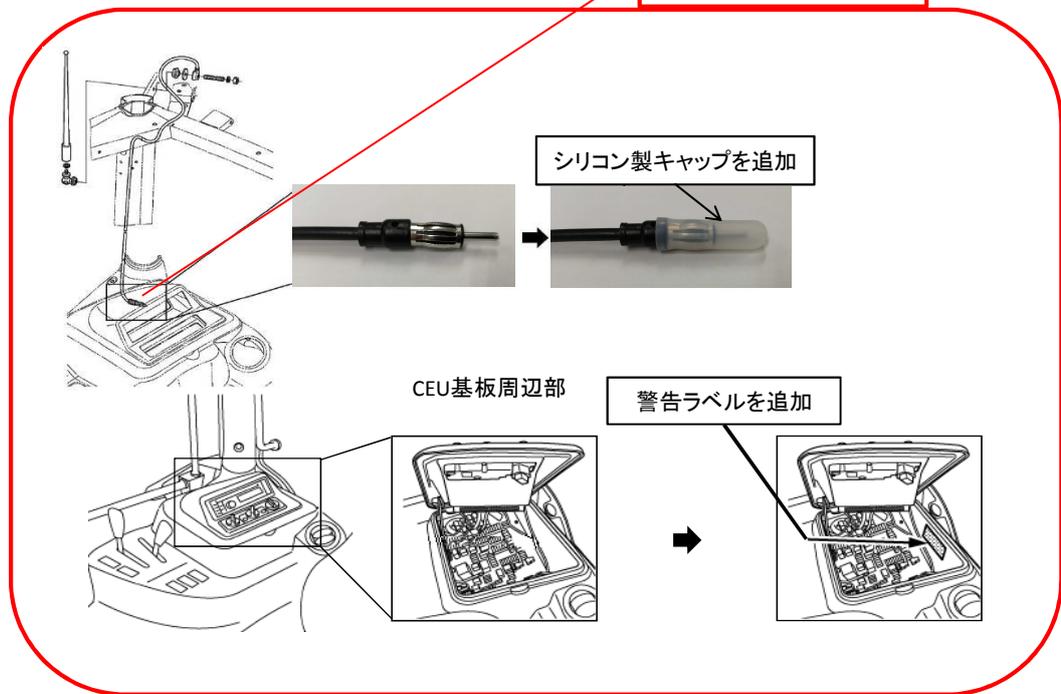
不適合発生箇所
(ラジオアンテナ線 端子部)

農耕トラクタのラジオアンテナ線において、設計時の検討が不十分なため、アンテナ線端子に絶縁処理がされていない。そのため、アンテナ線をラジオに接続していない場合には、アンテナ線端子と近傍にある電子基板(CEU)の電源端子が接触、ショートし、火災に至るおそれがある。

全車両、警告ラベルを貼り付け、取扱説明書を改定する。また、ラジオを装着していない場合はラジオアンテナ線端子に絶縁キャップを追加する。
