改善箇所説明図

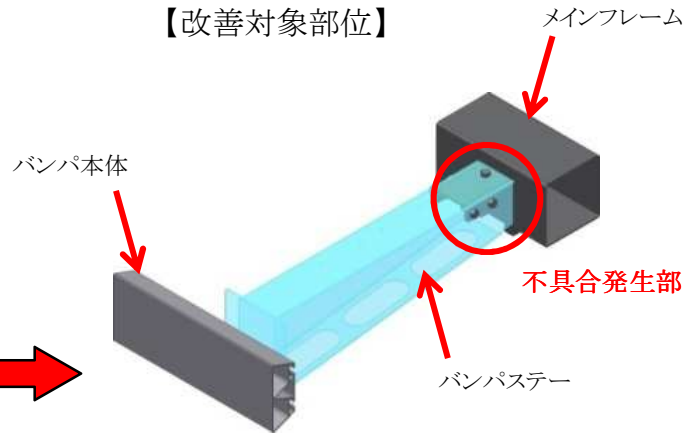
【改善対象部位】

後部格納式テールゲートリフタのメインフレームにおいて、リヤバンパステー取付部の強度確認が不足しているため、走行時の振動等により亀裂が生じることがある。そのため、そのままの状態で使用を続けると亀裂が進行し、最悪の場合、有効に突入を防止できないおそれがある。

全車両、亀裂の有無を確認し、亀裂が無いものはメインフレームとバンパステー締結部に補強材を追加する。また、亀裂が確認された場合は、亀裂部を溶接にて補修し、補強材を追加で溶接する。

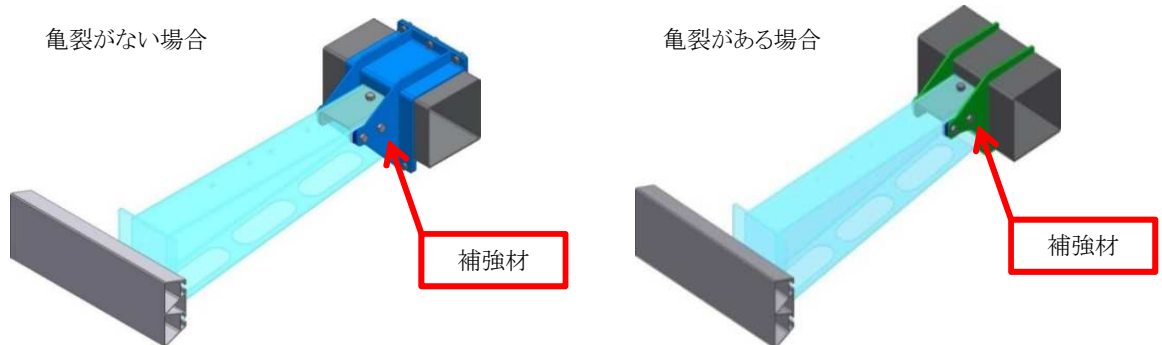
【改善後形状】

は追加する部品を示す。
