## 改善箇所説明図

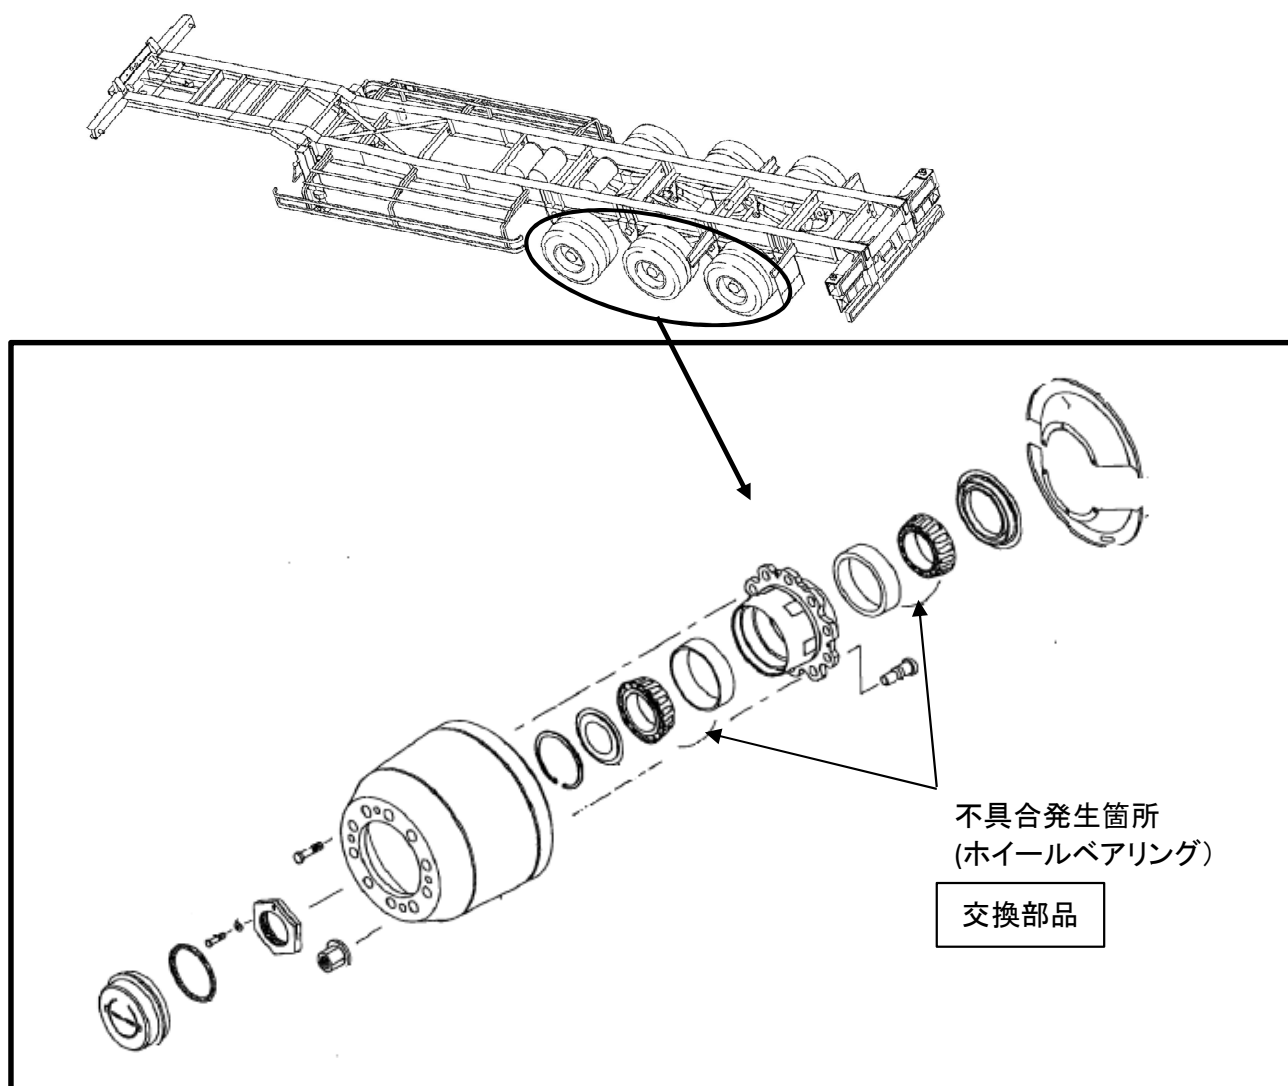
セミトレーラの走行装置において、製造時の作業が不適切なため、ホイールベアリングへのグリス充填が不足しているものがある。そのため、潤滑不足によりホイールベアリングが変色し、そのままの状態で使用を続けると、ホイールベアリングが焼付き、最悪の場合、火災又は脱輪するおそれがある。

全車両、ホイールベアリングを点検し、グリス量が不足している場合は、グリスを追加充填する。また、ホイールベアリングが変色している場合は、新品のホイールベアリングと交換する。
