## 改善箇所説明図

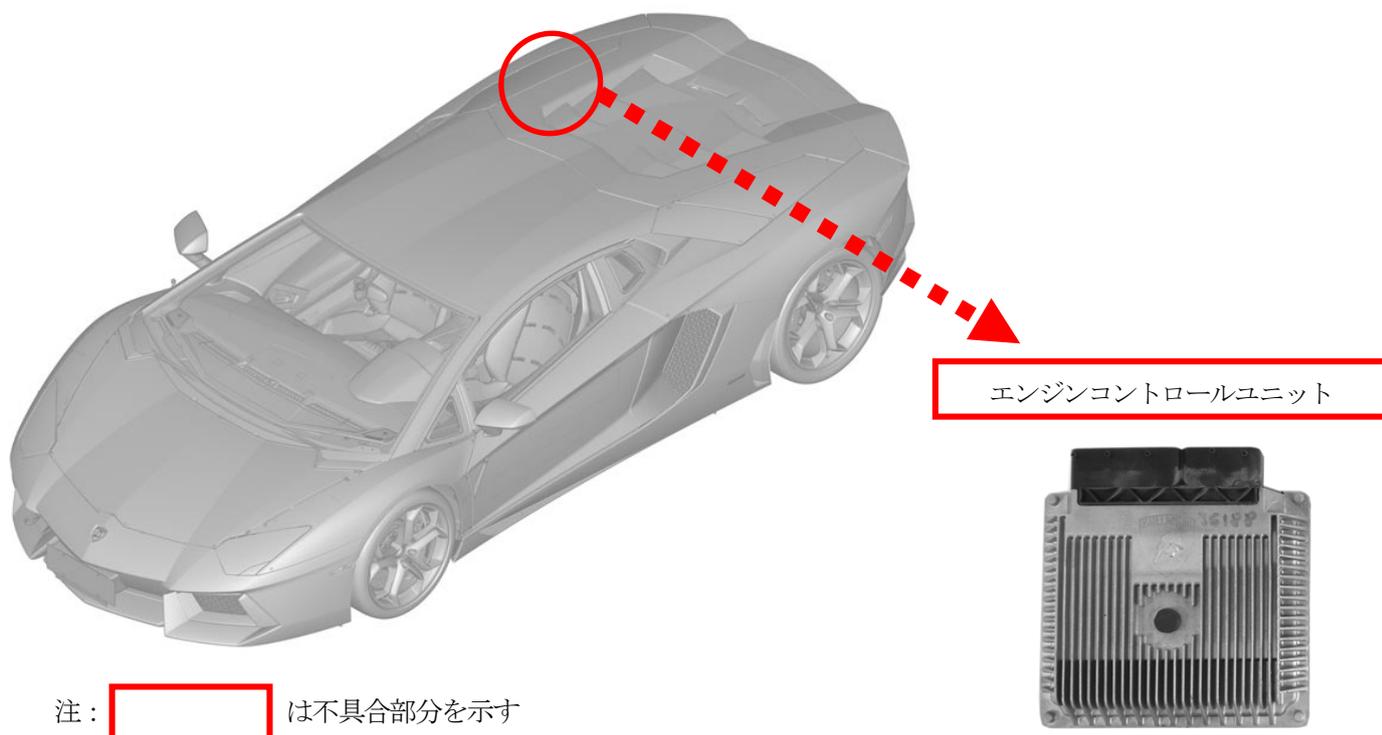
注：  は不具合部分を示す

燃料噴射を制御するエンジンコントロールユニットのプログラムが不適切なため、減速後の低回転時において燃料噴射量が不足し、エンジン回転数が低下することがある。そのため、低速走行時にエンジンストールが発生するおそれがある。

全車両、エンジンコントロールユニットのプログラムを対策プログラムに変更する。

識別：車両識別プレートの下側に、黄色で直径5mm程度のマークを塗布する。
