## 改善箇所説明図

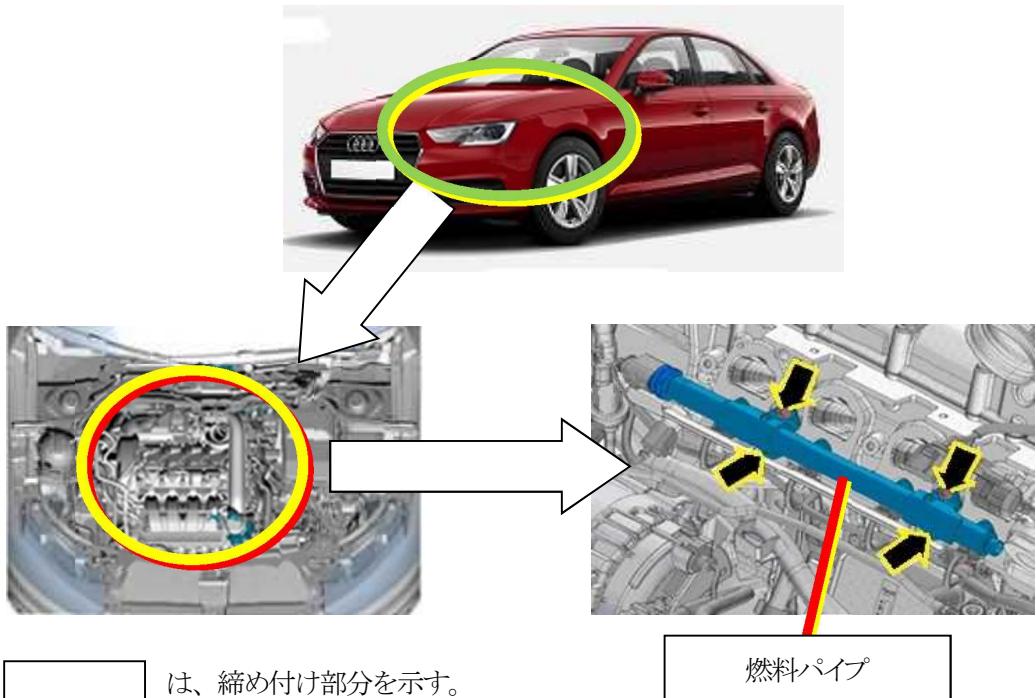
原動機に装着されている燃料パイプの取付けボルトにおいて、取付作業が不適切なため、締め付けトルクが不足しているものがある。そのため走行振動等により当該ボルトが緩み、最悪の場合、燃料が漏れるおそれがある。

全車両、燃料パイプ取付けボルトを規定トルクで締め付ける。

識別：車両識別プレートの下側に、白色で直径5mm程度のマークを塗布する。

また、点検整備記録簿の該当欄に「日付、走行距離、ワークショップスタンプと担当者名、リコール：外-2732 燃料パイプの取付修正」と記入する。
