## 改善箇所説明図

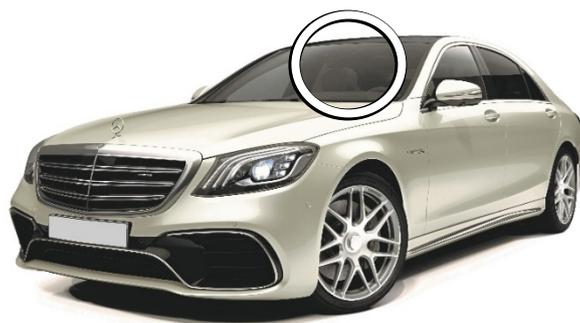
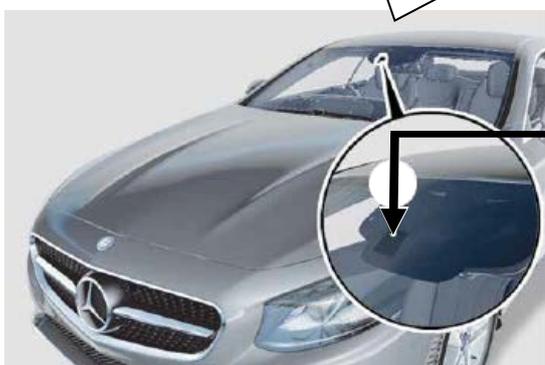
マルチパーパスカメラ

### 不具合発生箇所

注：  は、制御プログラムを書き換える部位を示す

車線逸脱防止支援装置(アクティブレーンキーピングアシスト)のマルチパーパスカメラにおいて、車速算出のためのタイヤの動的半径設定が不適切なため、車速の算出が適切に行われない。そのため、高速走行時に車線を逸脱しても警告の表示やブレーキ制御の介入が行われない。

全車両、マルチパーパスカメラの制御プログラムを正しいプログラムに書き換える。

識別：車台番号の付近に黄色ペイントを塗布する
