改善箇所説明図

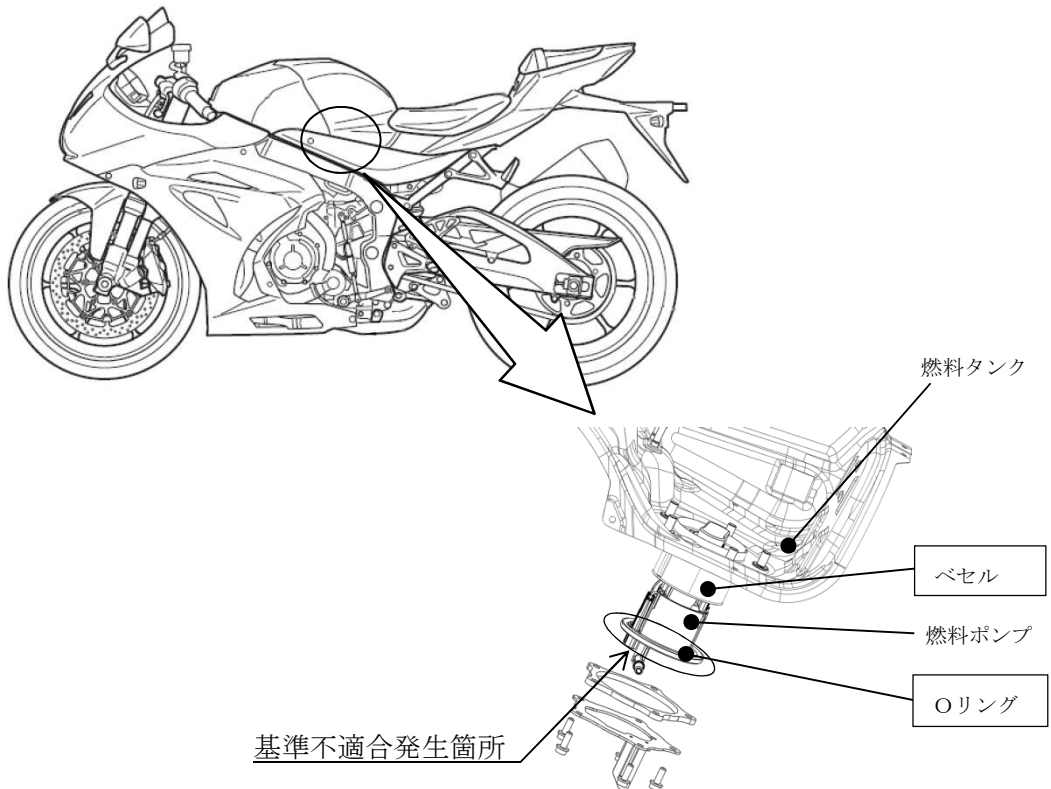
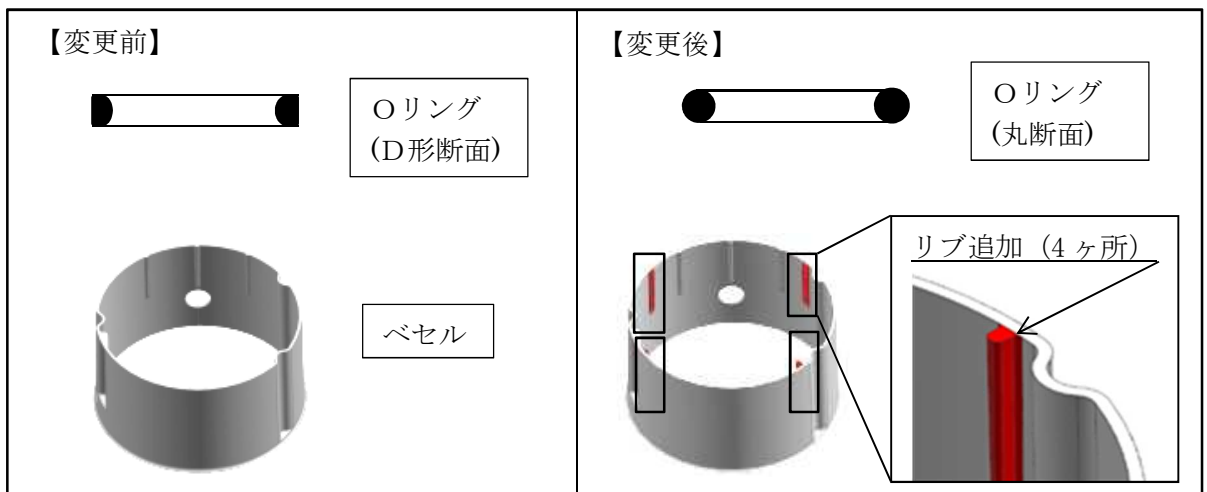
燃料ポンプ取付部のシール構造が不適切なため、燃料ポンプ組付時にOリングがねじれることがある。そのため、燃料タンクの内圧変動等によりシール性が損なわれ、最悪の場合、燃料が漏れるおそれがある。

全車両、燃料ポンプ取付部のOリング及び燃料タンクのベセルを対策品に交換する。

注： は交換部品を示す。

識別：車わく(ヘッドパイプ右側付近)に白色のシールを貼付する。
