改善箇所説明図

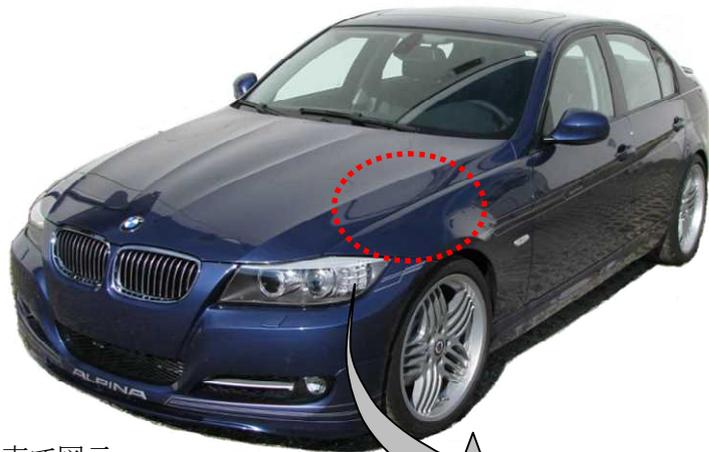
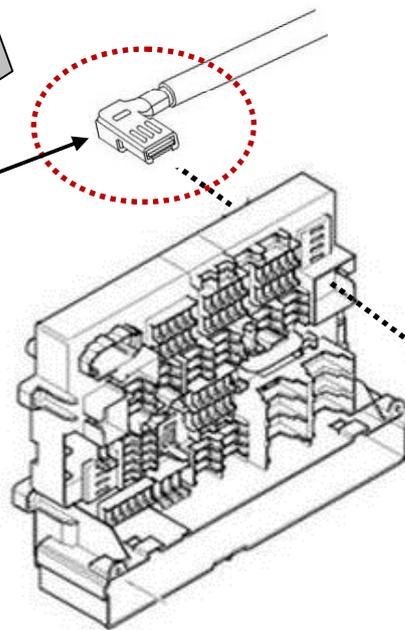
基準不適合発生箇所

バッテリー プラス ケーブルと
パワー ディストリビューショ
ンボックスとの接続部分

車両の電装部品へ電力を供給するパワーディストリビューションボックスとバッテリーを接続するバッテリープラスケーブルにおいて、接続部分のコネクターのメッキ及び構造が不適切なため、車両振動によって発生する腐食により接触抵抗が増大するものがある。そのため、当該ボックスから電装部品へ十分な電力を供給できず、最悪の場合、走行中にエンジンが停止するおそれがある。

全車両、当該コネクターを対策品に交換する。また、車両振動の影響を低減するためケーブルを固定する。

識別：左リアドア ロアヒンジ取り付けボルト（下側）の頭に白ペンを塗布する。
