改善箇所説明図

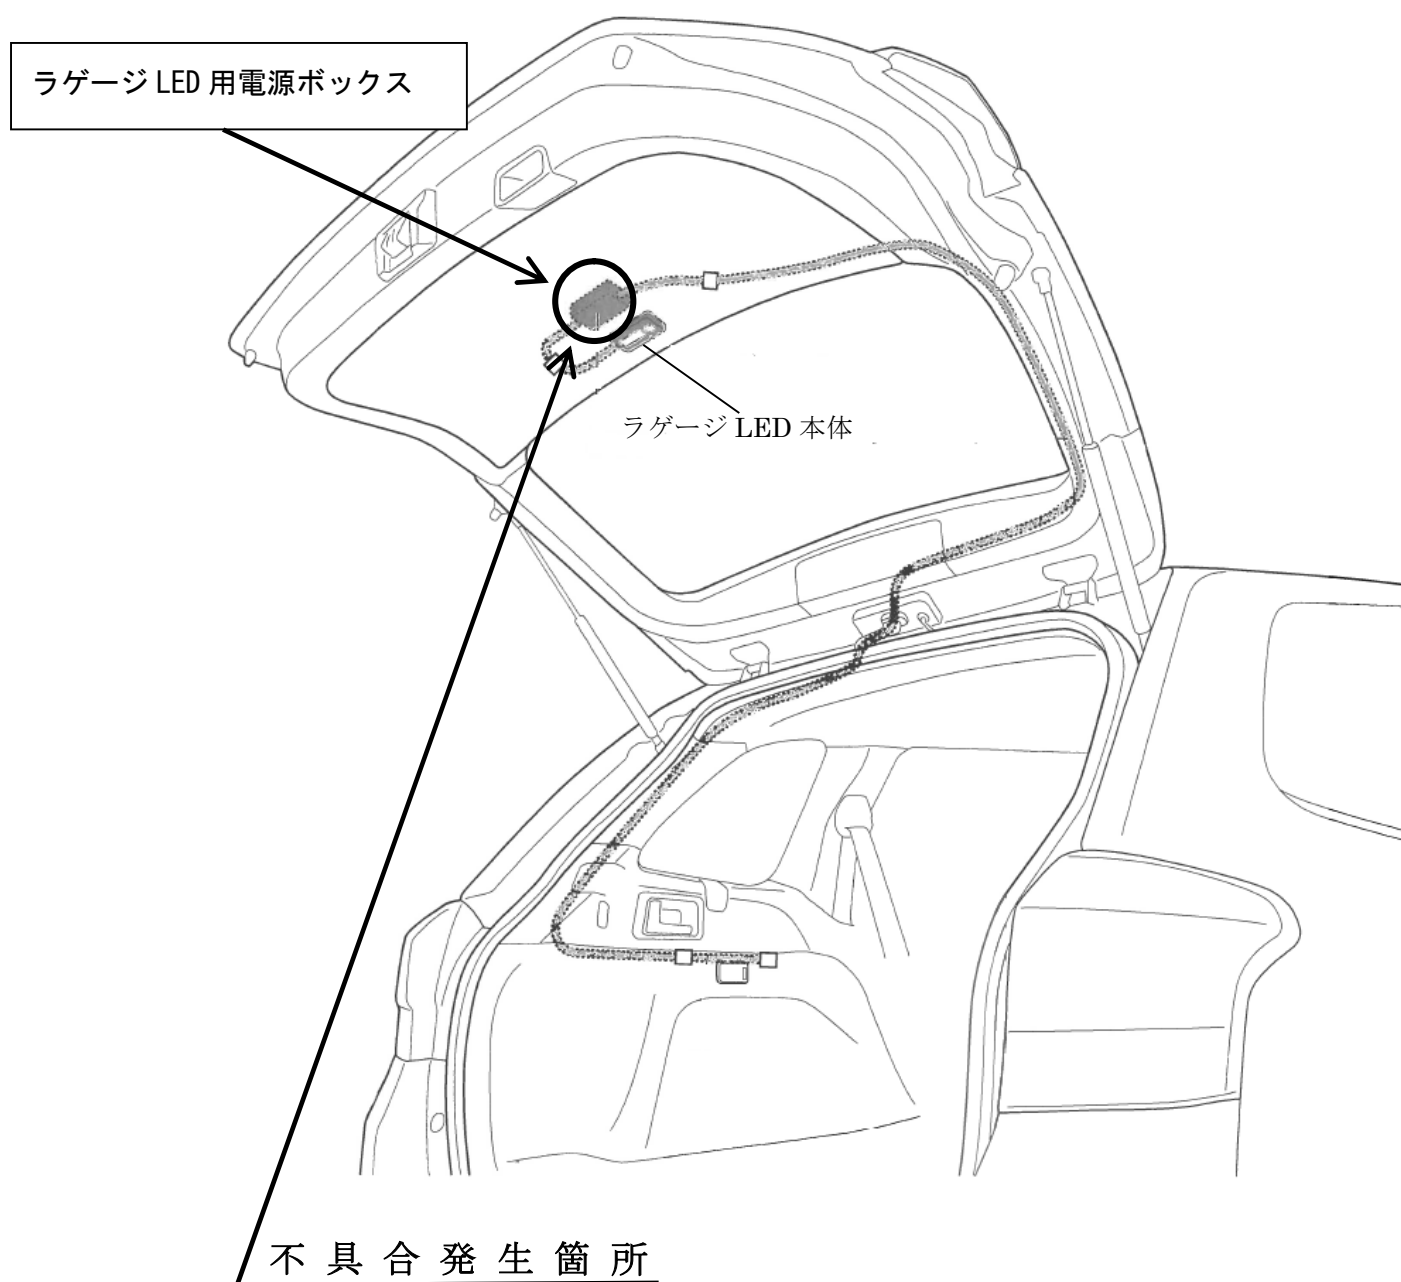
注) は交換部品を示す。

後付け用品のラゲージLEDにおいて、車両に接続する電源ボックスの配線が不適切なため、エンジンスイッチがオフ状態でも微小電流が流れ、長期間車両を使用しない場合、早期にバッテリーが上がる可能性がある。

全車両、改善品の電源ボックスに交換及び取扱書の差替えを行う。

また、車両バッテリーの点検を実施し、基準値以下であればバッテリーを充電する。
