改善箇所説明図

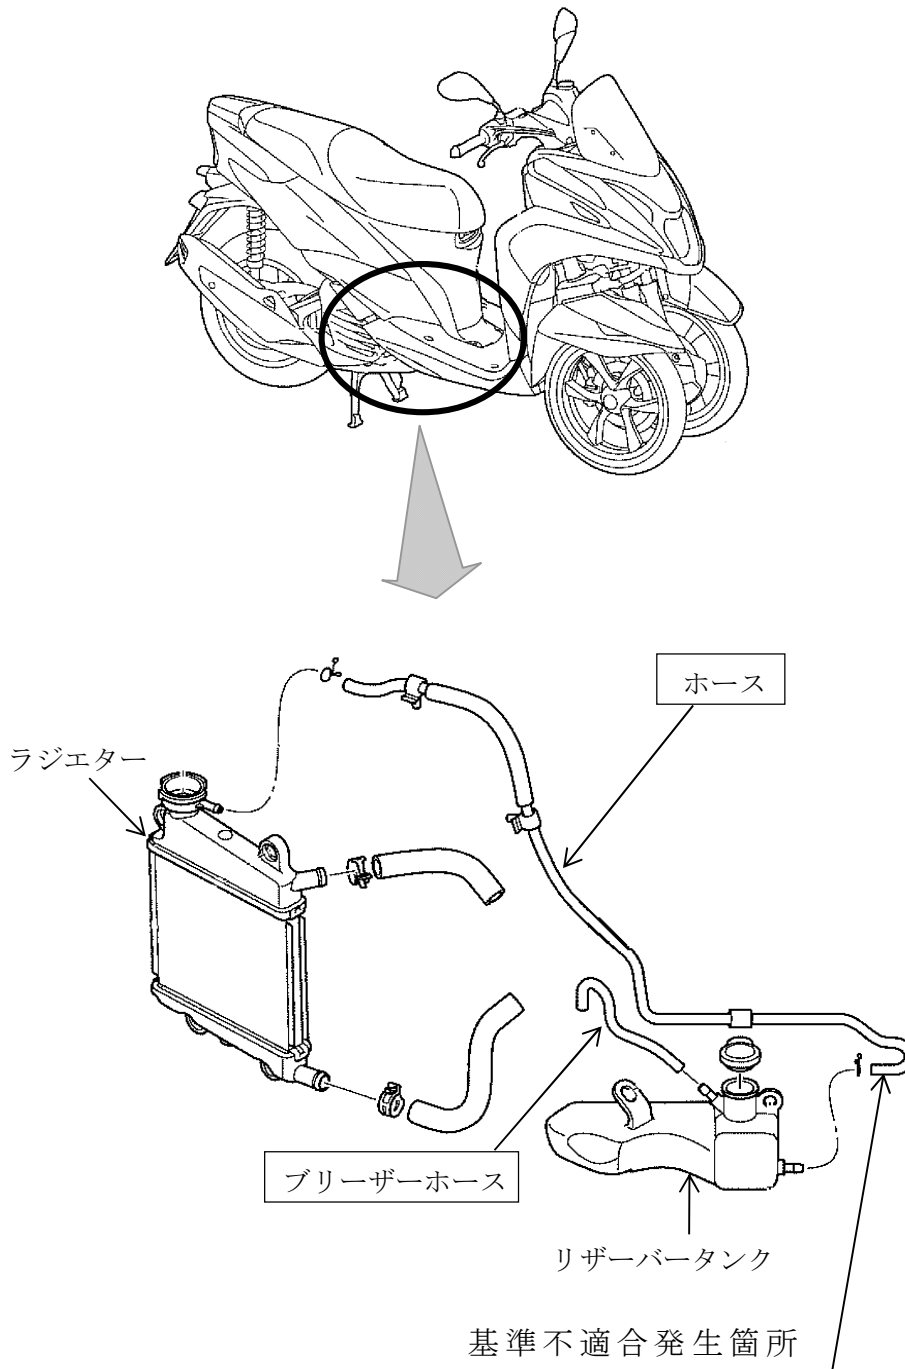
ラジエーターとリザーバータンクを繋ぐホース及びリザーバータンクのブリーザーホースの材料の配合量が不適切なため、当該ホースの耐久性が不足しているものがある。そのため、当該ホースが早期に劣化して亀裂が生じ、最悪の場合、亀裂部から冷却水が漏れるおそれがある。

改善の内容：全車両、ラジエーターとリザーバータンクを繋ぐホース及びリザーバータンクのブリーザーホースを対策品に交換する。
