改善箇所説明図

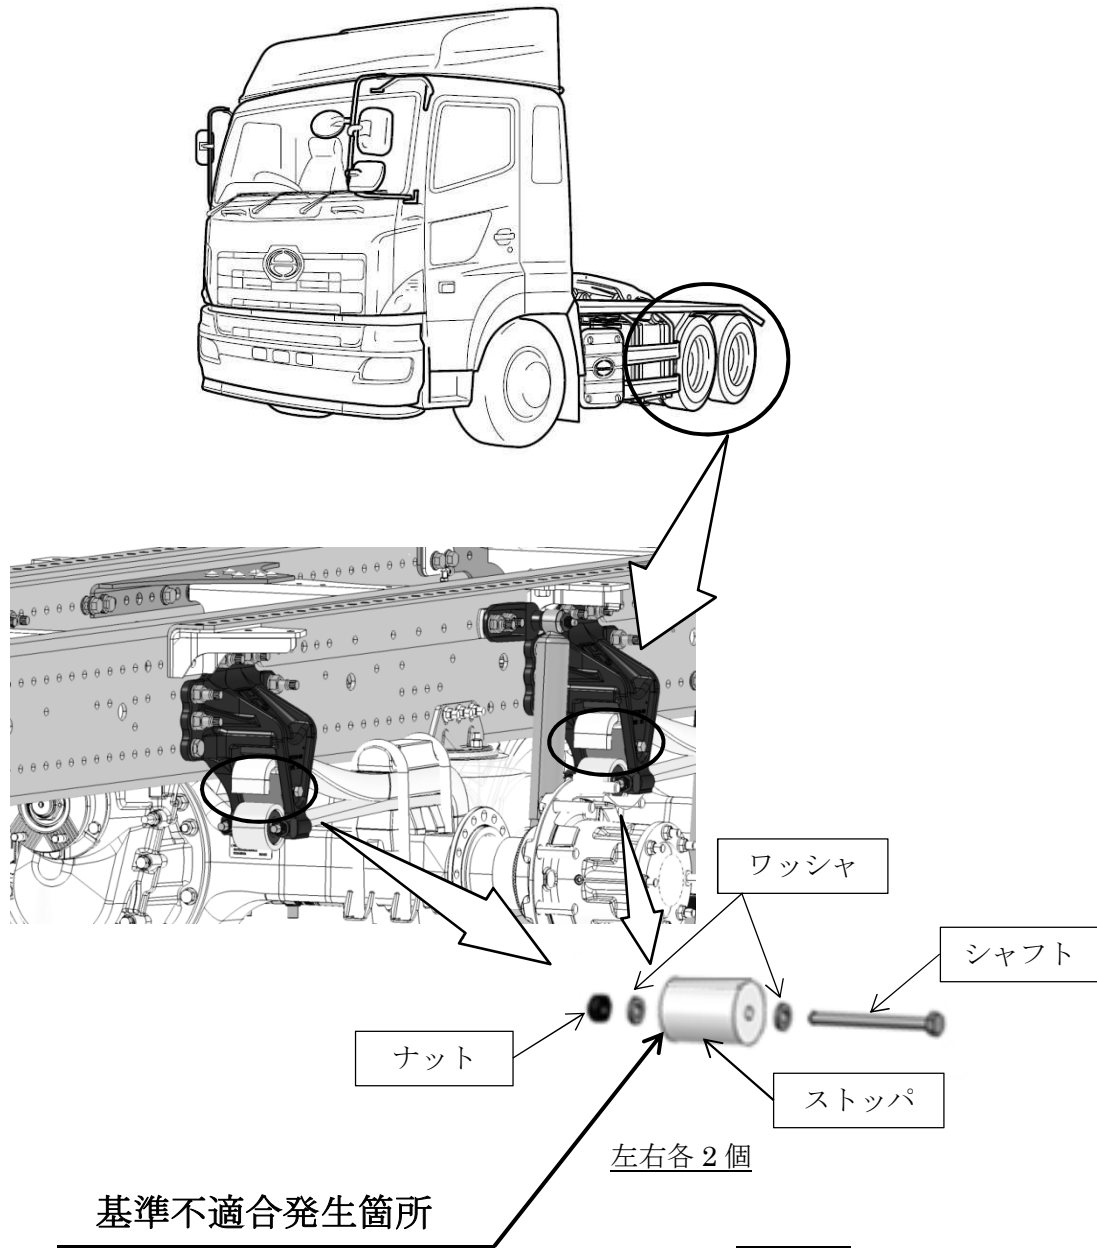
注： は交換する部品を示す。

大型トラックのリーフ・エア併用式サスペンションにおいて、リーフ用ストップの材質が不適切なため、段差乗り越え時等でリーフとストップが接触した際にストップで十分荷重を吸収できず、ストップ固定用シャフトに過大な荷重が加わることがある。そのため、使用過程で当該シャフトが疲労折損し、ストップおよびシャフトが脱落することで、他の交通の妨げとなるおそれがある。

全車両、リーフ用ストップを対策品に交換する。また、シャフト、ナット、ワッシャを新品に交換する。

識別：改善済車両にはネームプレートに白色ペイントを塗布する。
