## 改善箇所説明図②

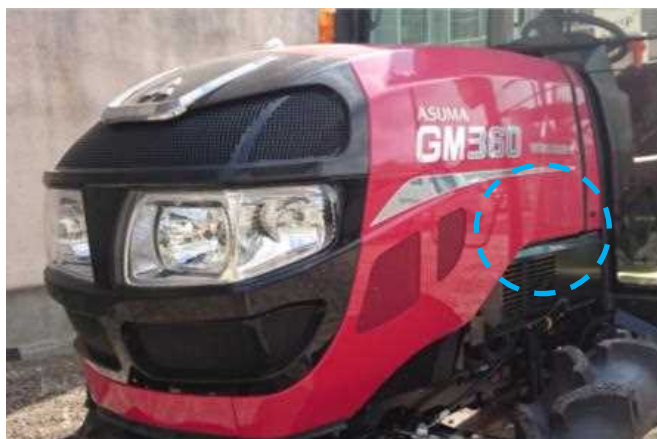
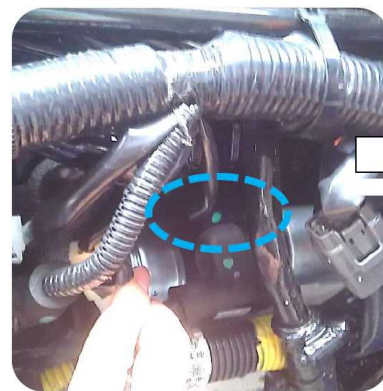
拡大図

### 不具合発生箇所

農耕トラクタのスタータモータにおいて、電源供給配線の端子(ST端子)が設計されたものと異なり、強度が不足しているため、加工時および組付け時に端子部に亀裂が発生しているものがある。そのため、そのままの状態で使用を続けると、端子部が破損し、エンジンの始動ができなくなるおそれがある。

全車両、電源供給配線をST端子部で切断し、正規品の端子を組み込んだ対策用リードワイヤを結合する。

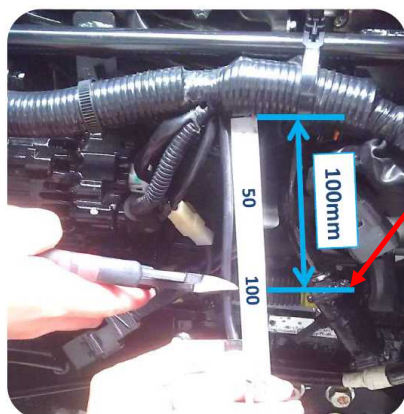
電源供給線を切断する

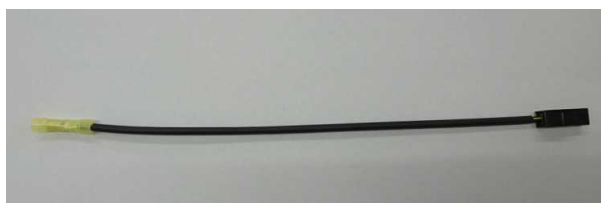
対策用リードワイヤ

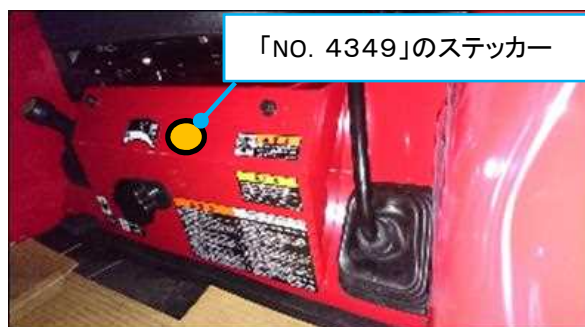
座席下フレームに「NO. 4349」のステッカーを貼り付け識別する。
