改善箇所説明図

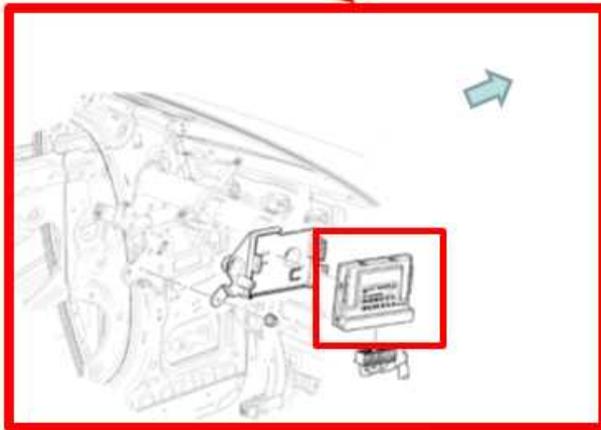
不具合発生箇所

運転者席及び助手席において、シートヒーターを制御するボディコントロールモジュールのプログラムが不適切なため、リモートキーでエンジンを始動させた際に連動して作動するシートヒーターが、一定の時間で停止しないことがある。そのため、シートヒーターが加熱し続け、シート表皮が溶損し、最悪の場合、発煙するおそれがある。

全車両、ボディコントロールモジュールのプログラムを対策プログラムに書き換える。
