改善箇所説明図

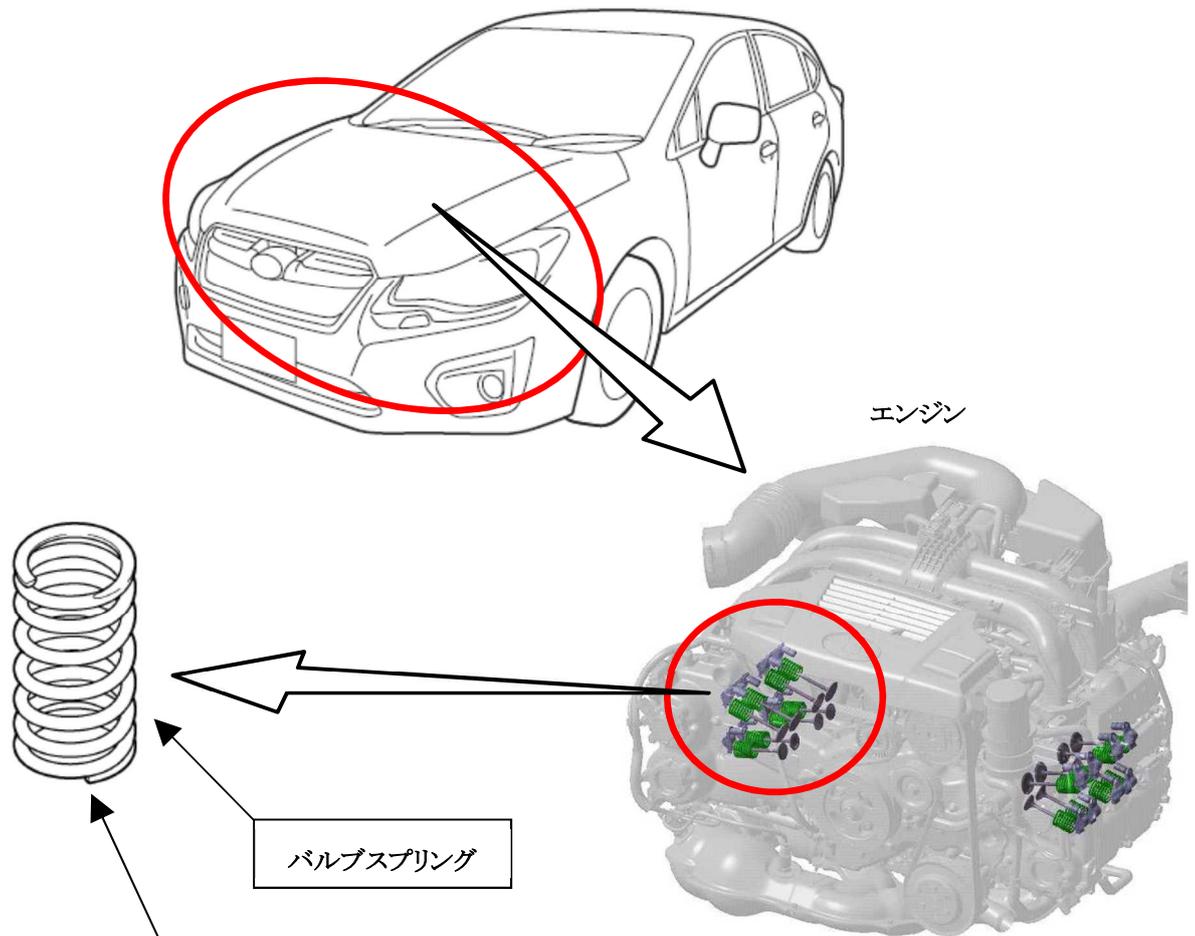
基準不適合発生箇所

原動機の動弁機構部において、設計が不適切なため、バルブスプリングの設計条件よりも過大な荷重及び一般的な製造ばらつきによる当該スプリング材料中の微小異物によって、当該スプリングが折損することがある。そのため、エンジンから異音が発生し、また、エンジン不調となり、最悪の場合、走行中にエンジンが停止するおそれがある。

全車両、バルブスプリングを対策品に交換する。

右ストラットタワー右側に黄色ペイントを塗布する。
