## 改善箇所説明図

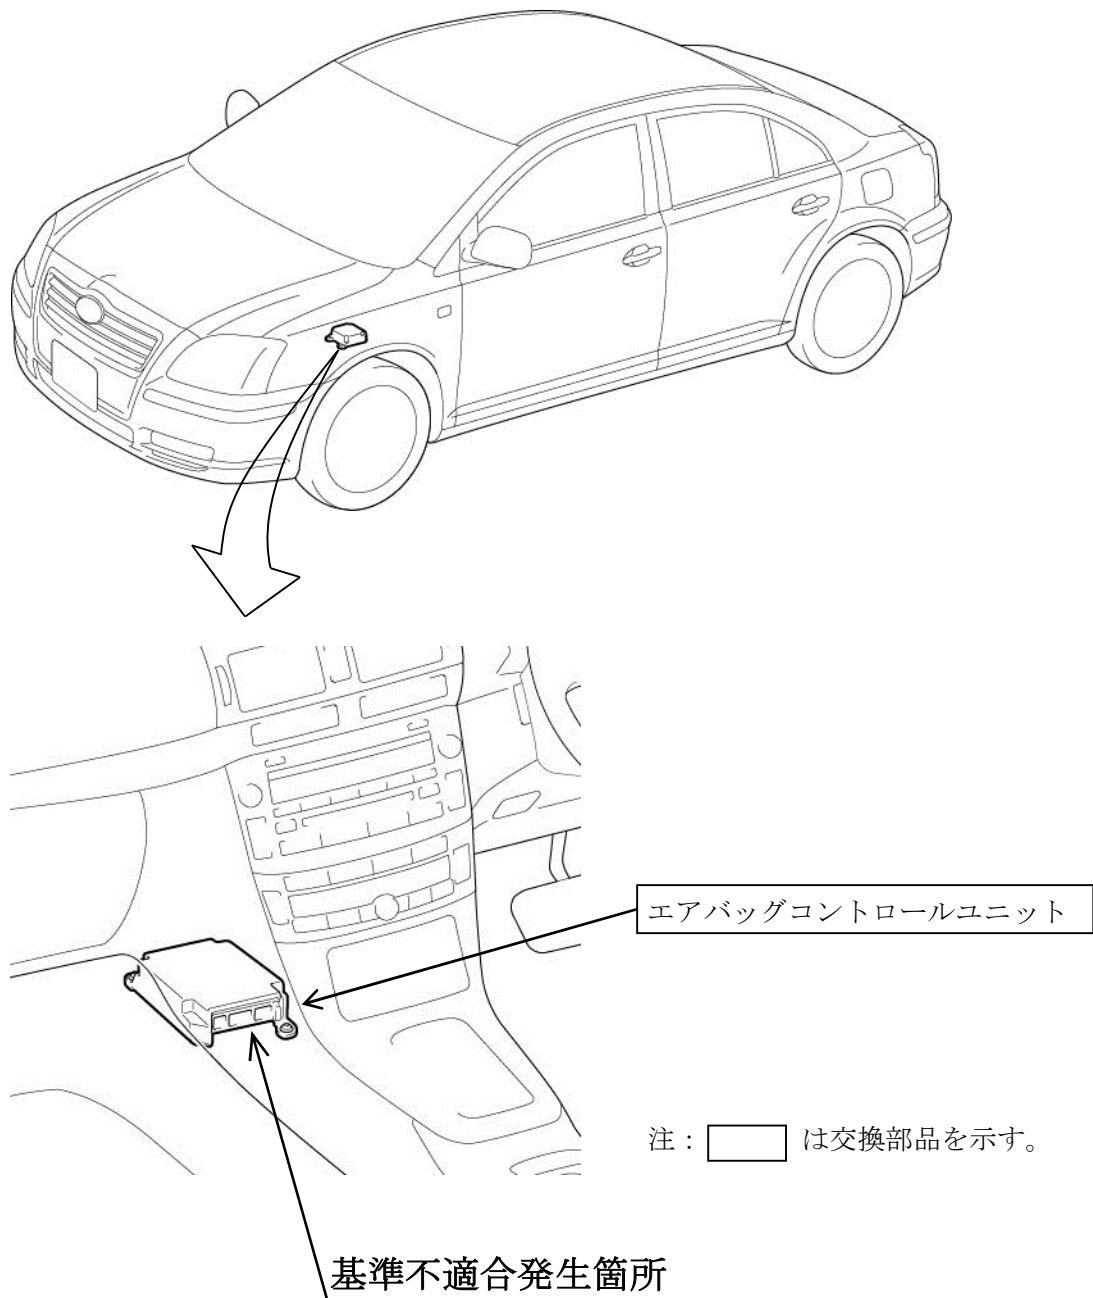
エアバッグコントロールユニットにおいて、電気ノイズの影響に対する検討が不十分なため、ノイズ耐力が不足しているものがある。そのため、車両の電装部品から発生するノイズにより、使用過程で当該ユニット内の I C チップが損傷し、最悪の場合、走行中にエアバッグが展開するおそれがある。

全車両、エアバッグコントロールユニットを対策品に交換する。

識別：改善済車両には車台番号打刻の末尾上部に黄色ペイントを塗布する。
