## 改善箇所説明図

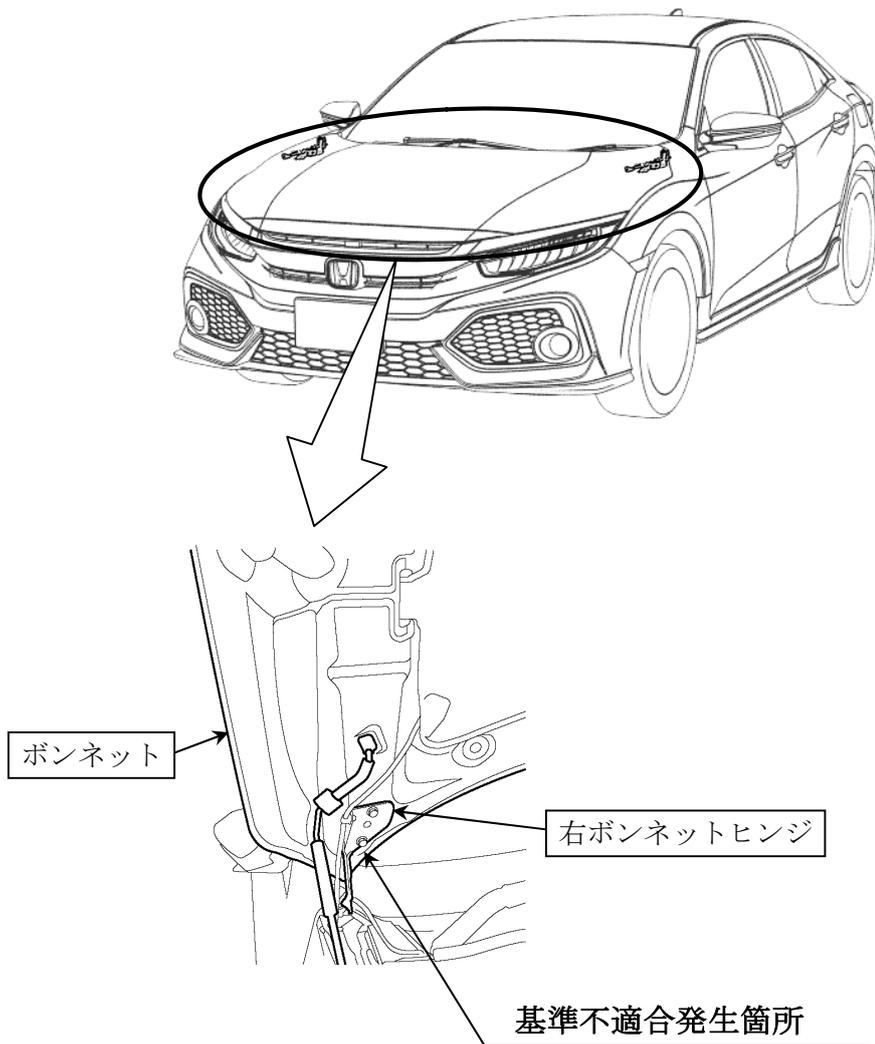
ポップアップフードシステム対応ボンネットにおいて、左右ボンネットヒンジ及びボンネット組付けの作業指示が不適切なため、誤った仕様のボンネットヒンジ又はボンネットが組付けられているものがある。そのため、衝突時にボンネット後端が十分に上がらず、最悪の場合、歩行者頭部及び脚部保護の基準を満足しないおそれがある。

全車両、左右ボンネットヒンジとボンネットを点検し、誤った仕様のボンネットヒンジ又はボンネットが組付けられている場合は正規品と交換する。

識別：運転席ドア上側ヒンジ下側ボルト頭部に黄色ペイントを塗布する。
