改善箇所説明図-③

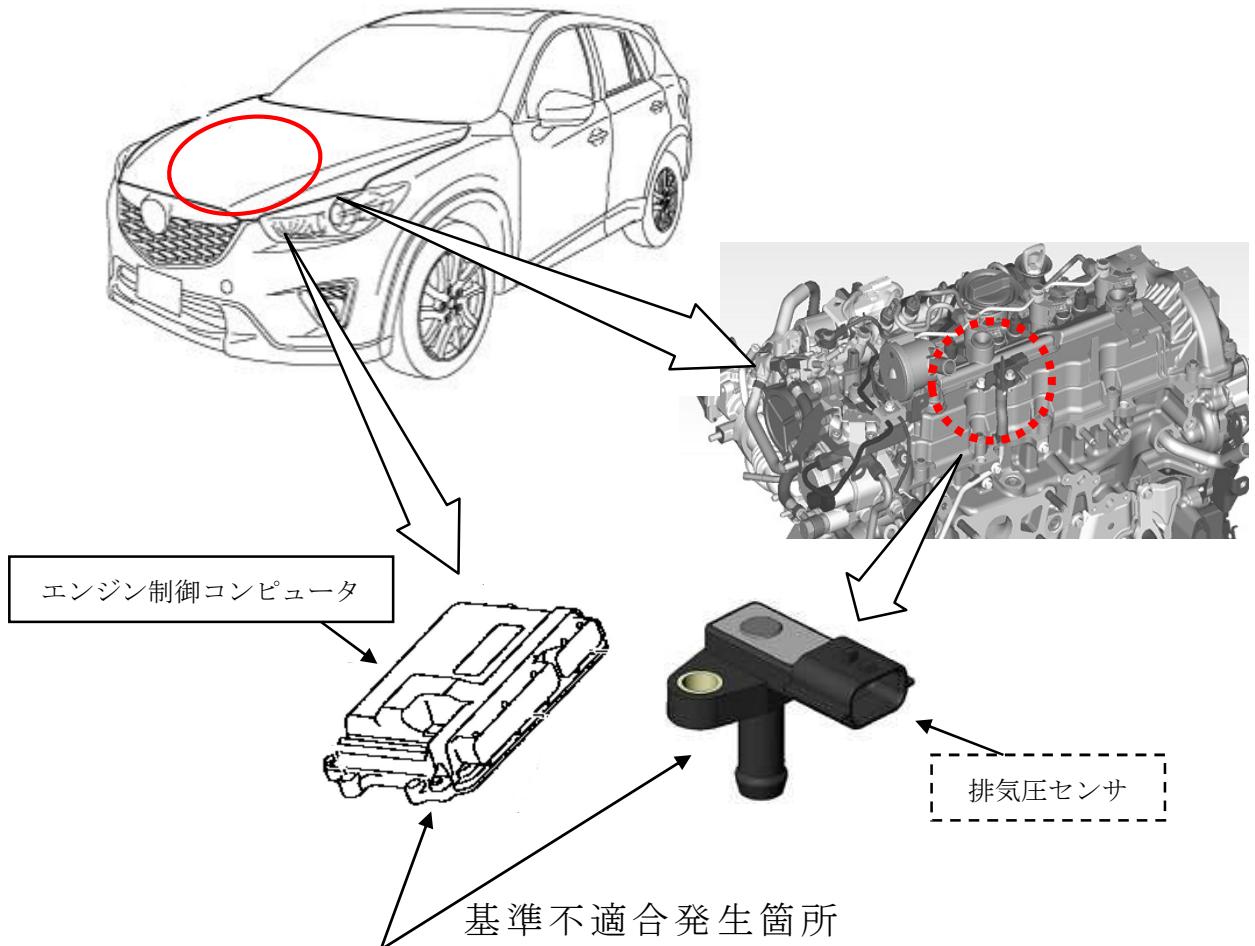
エンジンの排気圧センサにおいて、異常判定プログラムが不適切なため、センサ内部への水分の浸入により、センサの出力値がずれ、排出ガスが基準値を満足しなくなる場合に、異常判定しない。そのため、そのままの状態で使用を続けると、浸入した水分により排気圧センサ内の電子回路が腐食し、断線することでエンジン警告灯が点灯し、フェールセーフ制御によりアイドリングストップが作動しなくなり、変速ショックが大きくなるおそれがある。

全車両、エンジン制御コンピュータを点検し、排気圧センサ用制御プログラムを対策プログラムに修正する。点検の結果、排気圧センサに異常がある場合は、排気圧センサを現行の新品に交換する。また、プログラム修正後にエンジン警告灯が点灯した場合は、排気圧センサを現行の新品に交換する。

識別：エンジン制御コンピュータのブラケットに白ペンを塗布する。
