## 改善箇所説明図-②

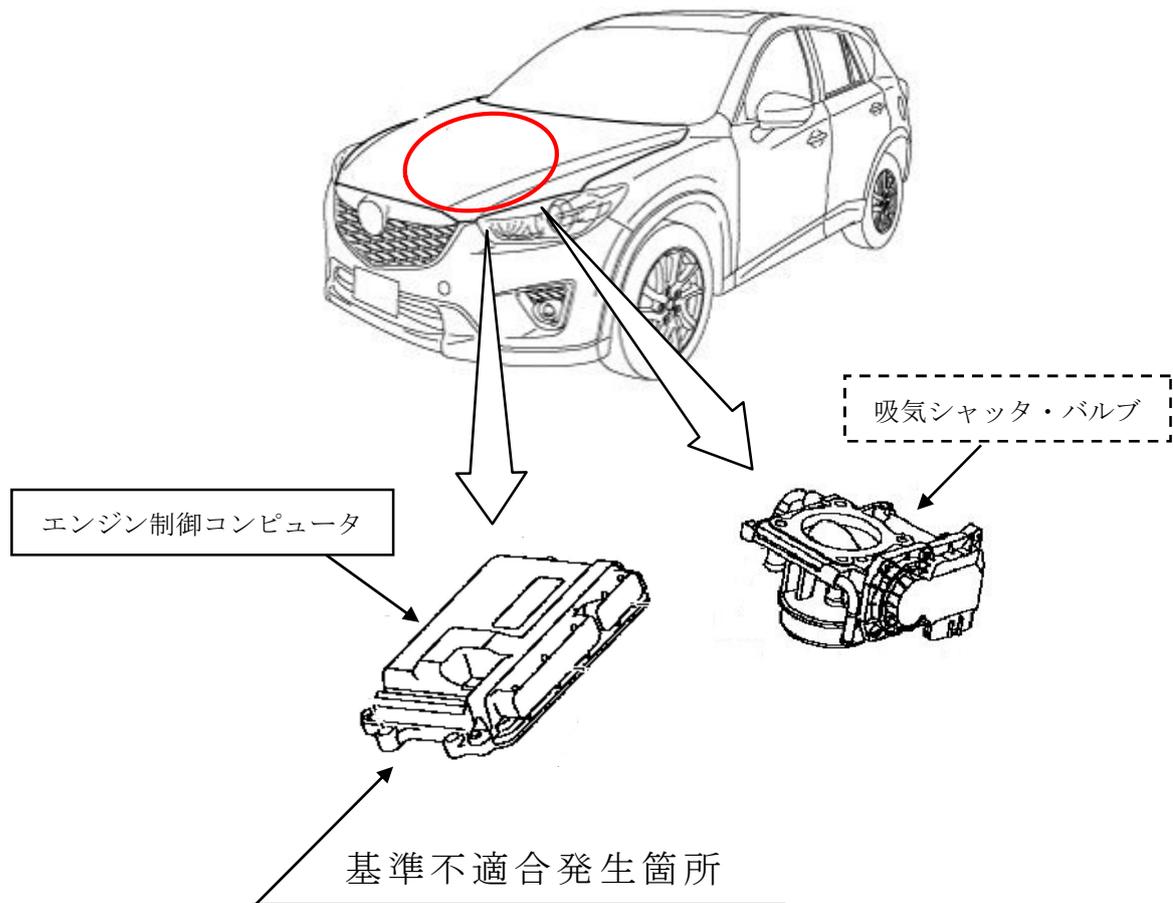
エンジンの吸気シャッター・バルブにおいて、制御プログラムが不適切なため、バルブ周辺に付着する煤などにより、バルブ開度が正しく制御されなくなり、エンジン警告灯が点灯した際、フェールセーフが十分に機能せず、バルブが全開しないことがある。そのため、煤などの付着により、バルブが全閉のまま固着した場合、エンジンが停止するおそれがある。

全車両、エンジン制御コンピュータを点検し、吸気シャッター・バルブ用制御プログラムを対策プログラムに修正する。点検の結果、吸気シャッター・バルブに異常がある場合は、吸気シャッター・バルブを新品に交換する。また、プログラム修正後にエンジン警告灯が点灯した場合は、吸気シャッター・バルブを新品に交換する。

識別：エンジン制御コンピュータのブラケットに白ペンを塗布する。
