改善箇所説明図

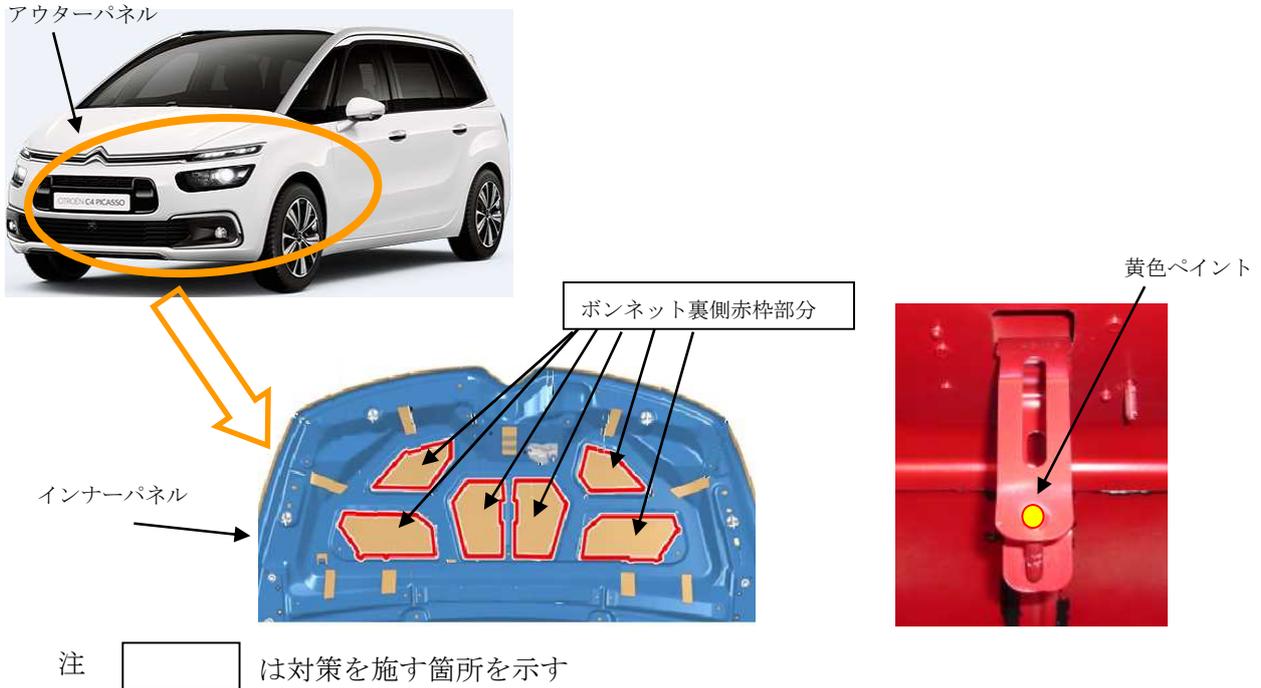
ボンネットのアウターパネルとインナーパネルを接合する接着剤の塗布量および防錆処理の温度管理が不適切なため、当該接合部の接着力が不足しているものがある。そのため、走行振動等により当該接合が剥がれて、異音が発生し、最悪の場合、アウターパネルが脱落し、他の交通の妨げとなるおそれがある。

全車両、ボンネットのアウターパネルとインナーパネルの間に接着剤を塗布する。

ボンネットストライカーのフロント側に黄色のペイントでマーキングします。
