## TVカメラ調査結果

調査 No. : 30

調査部位 : 屋外 排-3昇～建物方向

## サンプリング調査結果

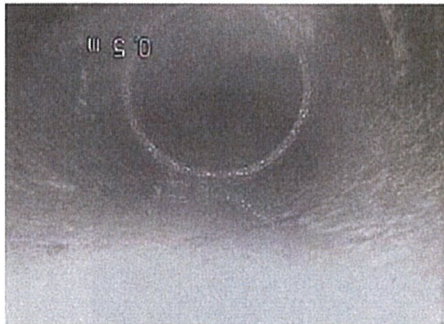
写真No.1

横引部(0.5m付近)硬質塩化ビニル管使用部  
内面全体に付着物が認められる。

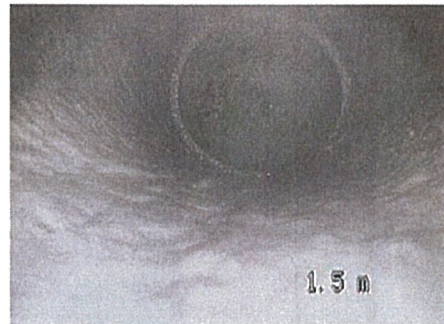
写真No.2

横引部(1.5m付近)硬質塩化ビニル管使用部  
堆積物がみられ、内面全体に付着物が認められる。

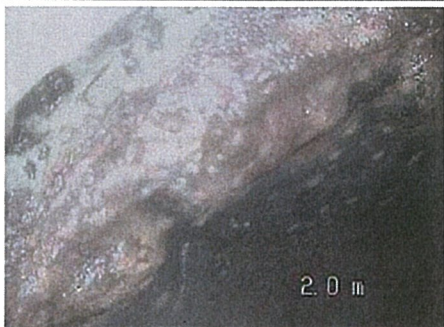
写真No.3

継手部(2.0m付近)アルファ鋼管使用部  
配管端部に顕著な腐食の発生がみられ、塗膜  
に膨れが認められる。

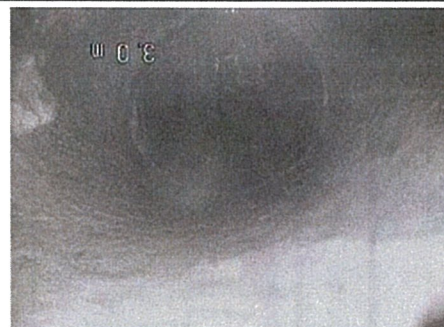
写真No.4

横引部(3.0m付近)アルファ鋼管使用部  
内面全体に付着物が認められる。

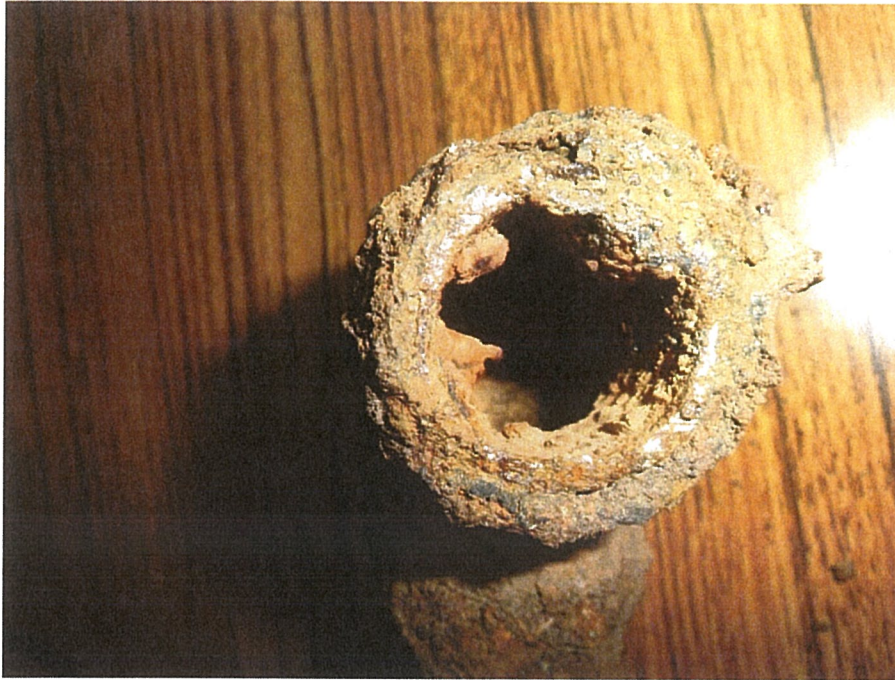
内部に錆こぶ

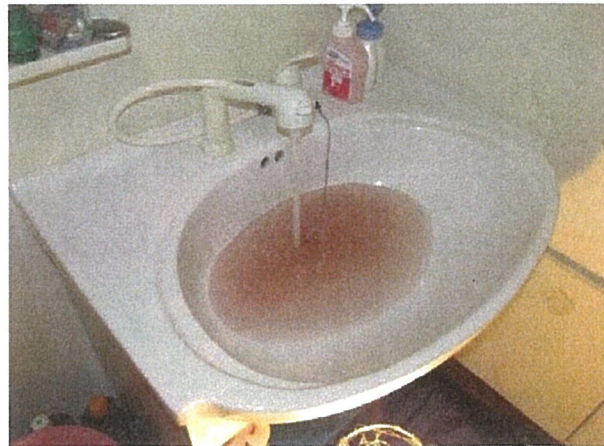
| 調査部位 |
|---|
| ※配管調査時に、劣化した更生ライニング材の流出が認められた。 |

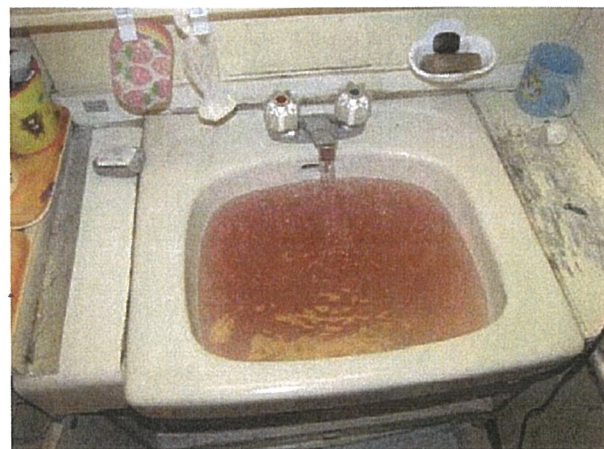
| 調査部位 |
|---|
| ※配管調査時に、劣化した更生ライニング材の流出が認められた。 |

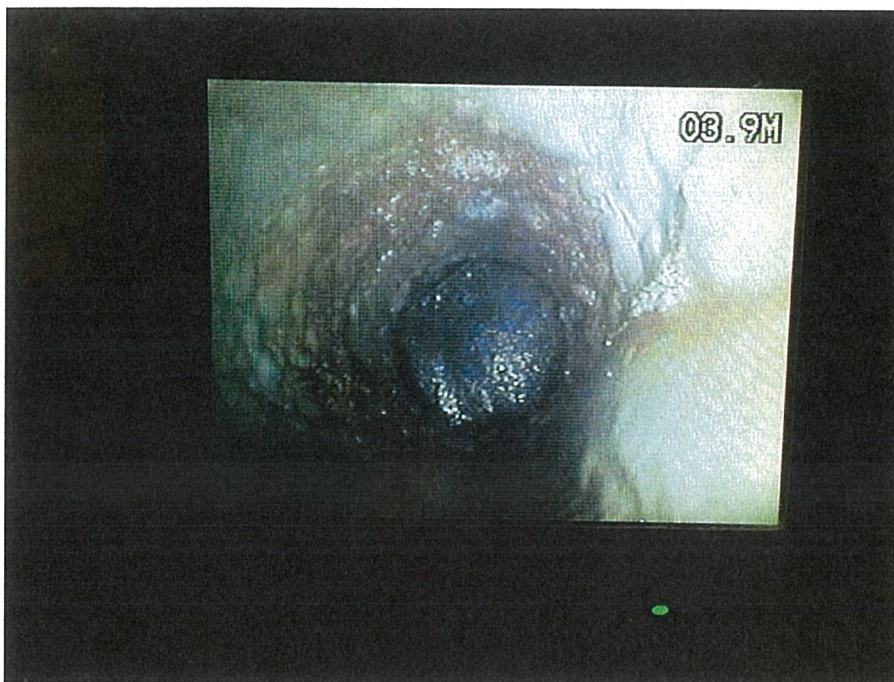
汚水集合管接続部手前  
(ソベント継手内)

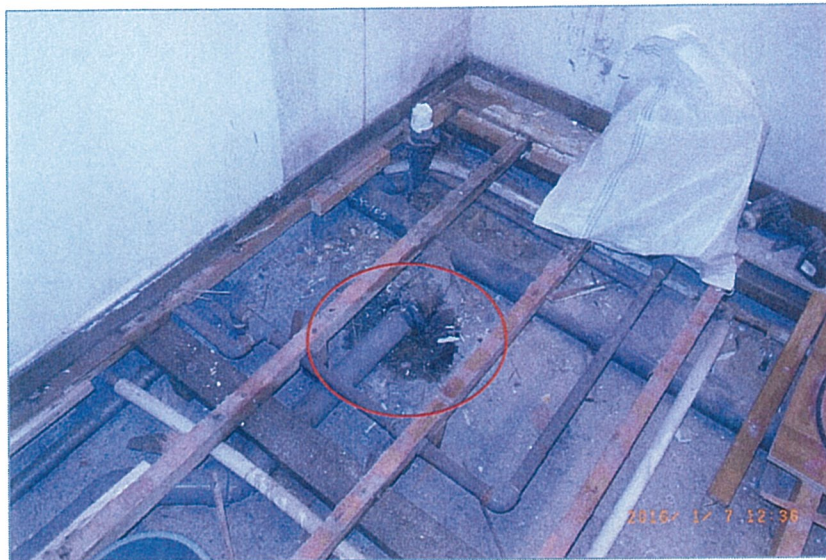
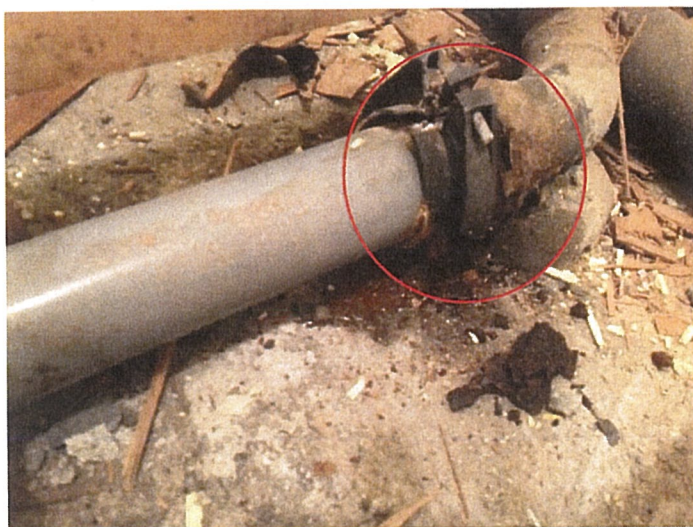
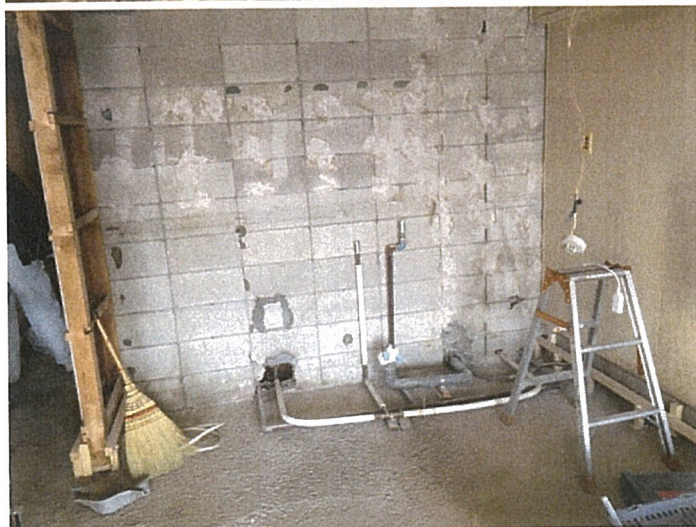
洗面所 配管 漏水 (607 号室)

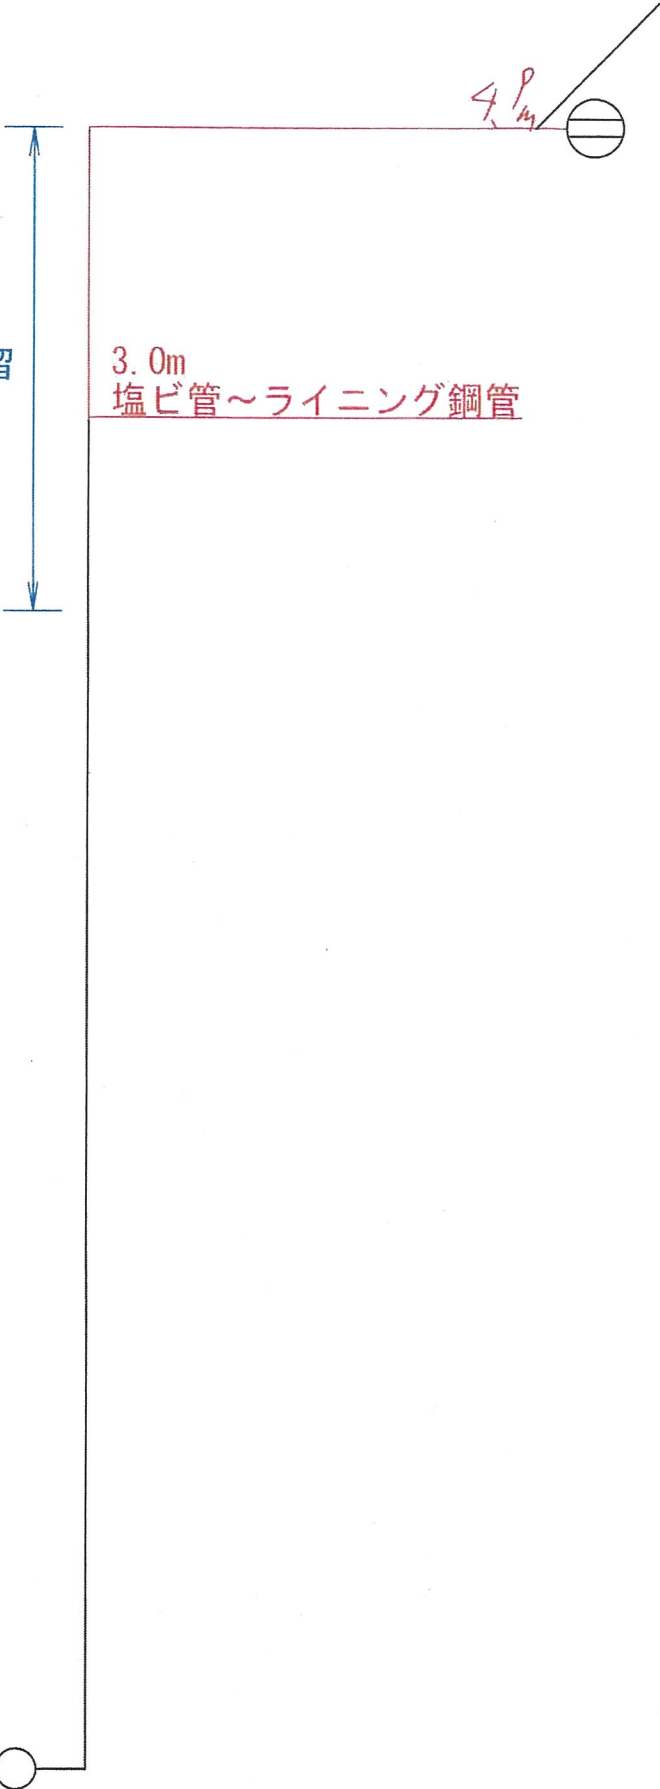
| 図面名 | A-1 |

2.4m～3.4m排水滞留

3.0m  
塩ビ管～ライニング鋼管
