# 改善箇所説明図 ①

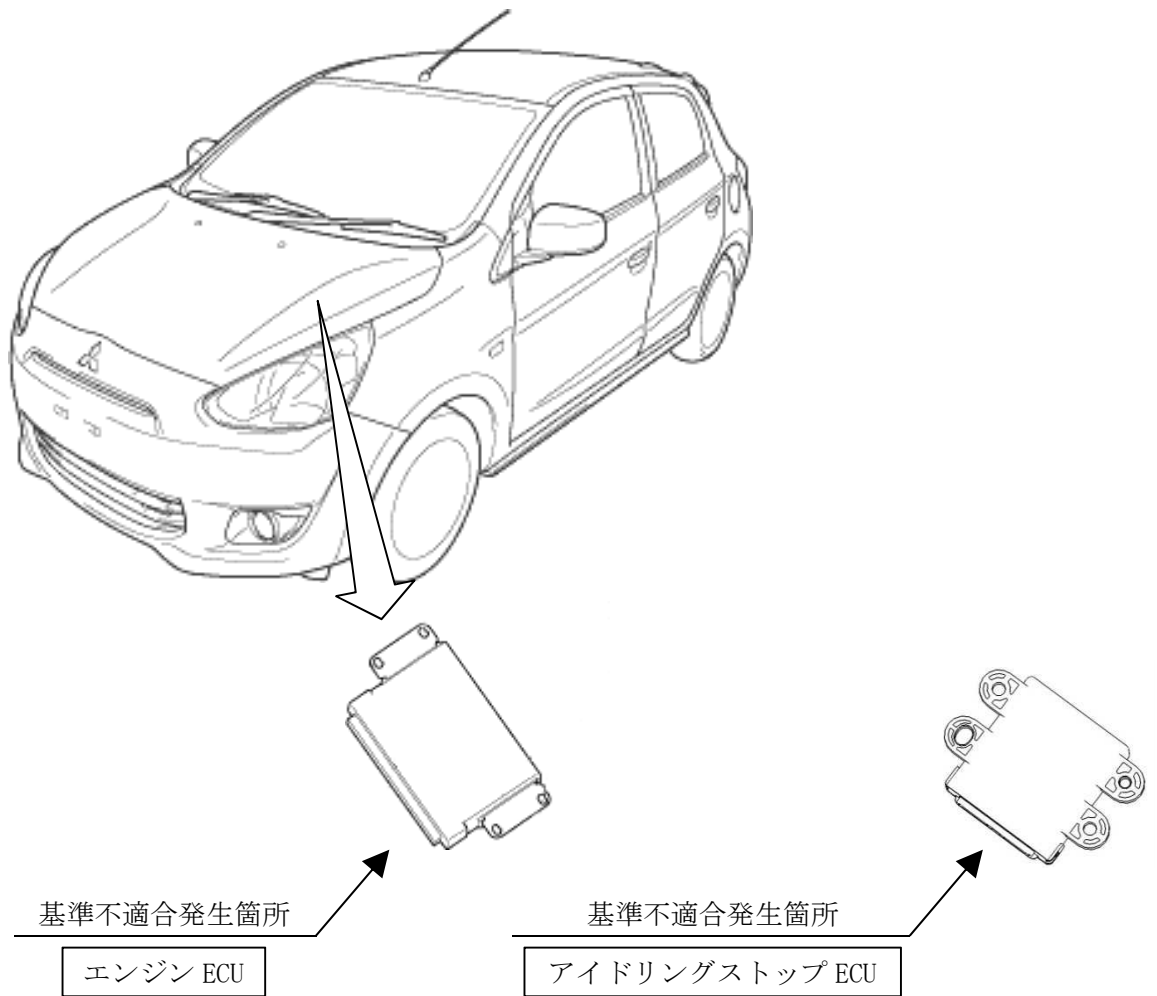
アイドリングストップ機能付き車において、アイドリングストップ制御プログラムが不適切なため、バッテリーが劣化している状態でもアイドリングストップが作動することがある。そのため、信号などの停車時にアイドリングストップが作動した後に、エンジンが再始動しないおそれがある。

全車両、アイドリングストップ ECU またはエンジン ECU のアイドリングストップの制御プログラムを対策仕様書き替える。

注：図中の  内は、プログラムを書き替える部品を示す。
