# 改善箇所説明図①

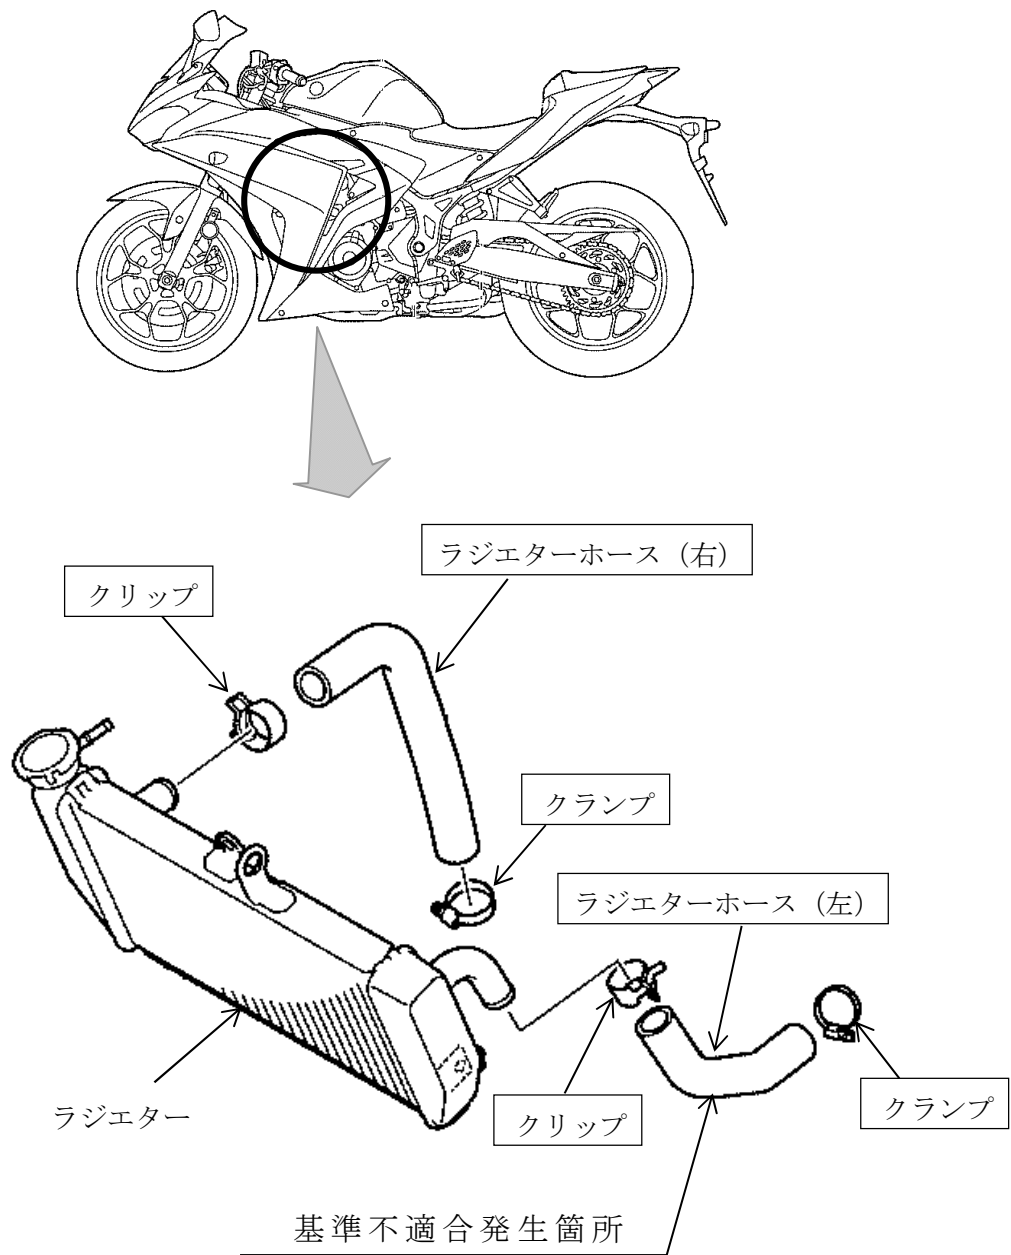
ラジエターホースの材料及び加工条件が不適切なため、当該ホースの耐久性が不足しているものがある。そのため、冷却水の圧力により当該ホースが損傷して冷却水が漏れ、最悪の場合、オーバーヒートに至るおそれがある。

改善の内容：全車両、当該ホース（右又は左右）を対策品に交換する。

また、当該ホースのクリップ及びクランプを新品に交換する。

識別：車両右側の上側後方エンジンマウントボルト付近に白ペイントを塗布する。

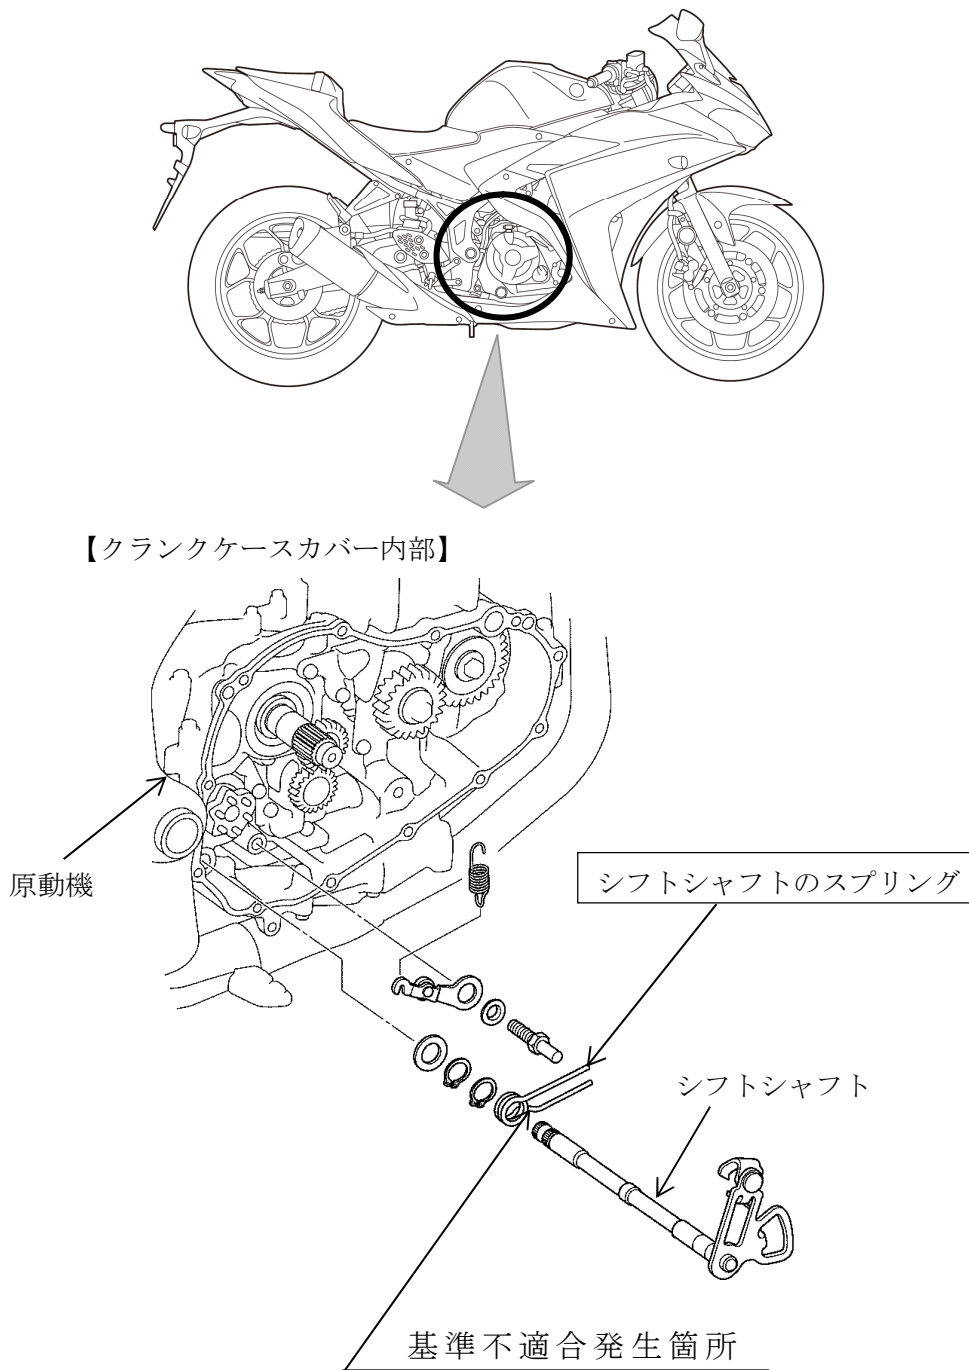
## 改善箇所説明図②

シフトシャフトのスプリングの製造管理が不適切なため、当該スプリングの耐久性が不足しているものがある。そのため、変速操作を繰り返し行くと、当該スプリングが破損し、走行中に変速ができなくなるおそれがある。

改善の内容：全車両、当該スプリングを良品に交換する。

識別：車両右側の上側後方エンジンマウントボルト付近に白ペイントを塗布する。
