# 改善箇所説明図

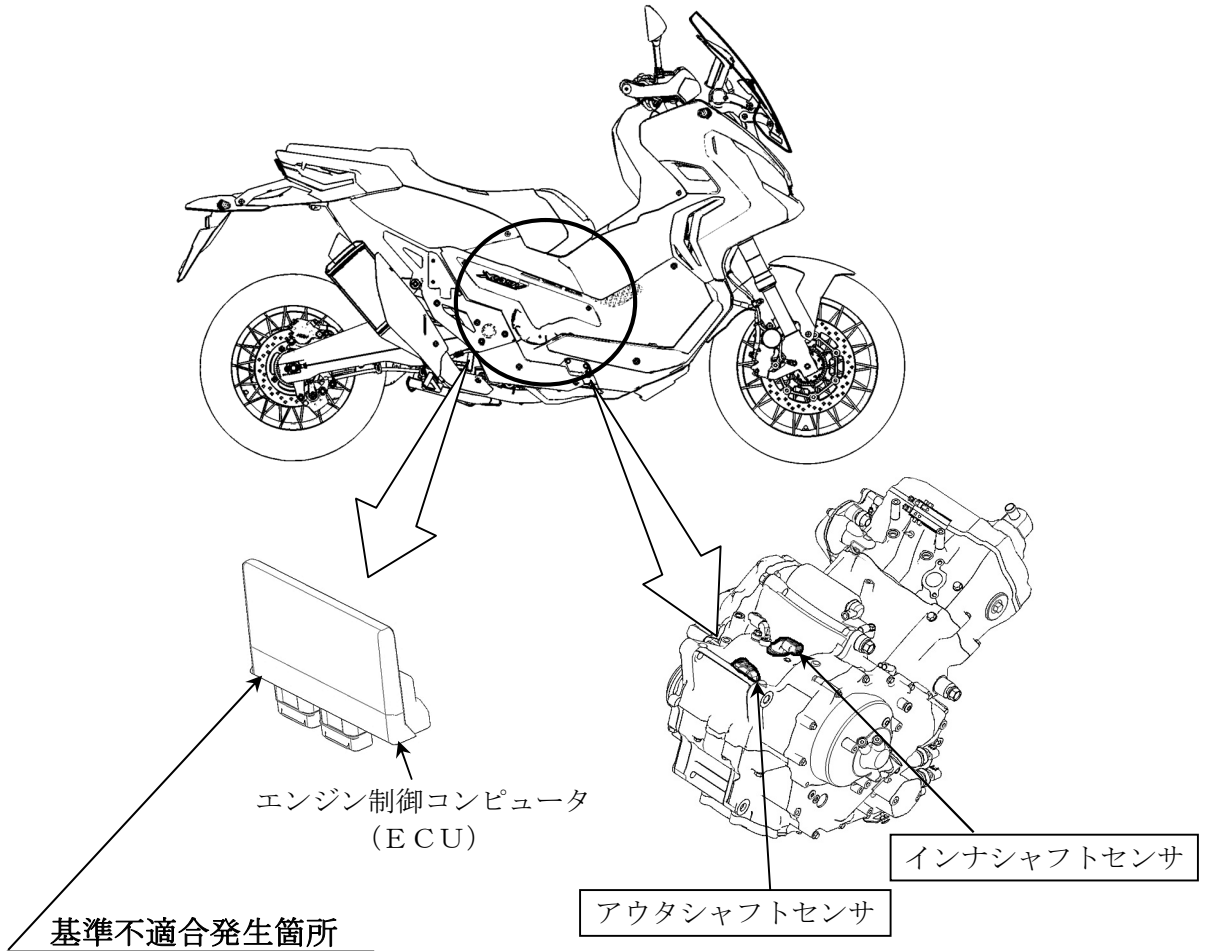
6速DCT型自動変速機を搭載した車両において、変速を制御するエンジン制御コンピュータ (ECU) の配置が不適切なため、長時間の低速走行を繰り返すと、エンジンの熱影響により ECU 内部素子の抵抗値が高くなることもある。そのため、インナシャフトセンサ及びアウトシャフトセンサへ供給する電源電圧が低下し、警告灯が点灯するとともにフェールセーフが働き変速ができなくなり、最悪の場合、クラッチが切れ、駆動力が伝わらなくなり、走行不能となるおそれがある。

全車両、サブハーネスを追加し、シャフトセンサへ供給する電源電圧回路を変更する。また、電源電圧回路の変更に伴い、インナシャフトセンサ及びアウトシャフトセンサを交換する。
