改善箇所説明図

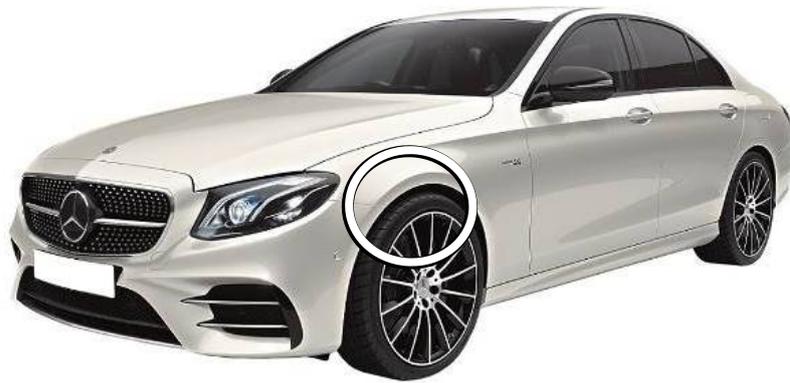
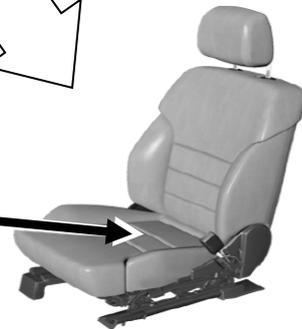
不具合発生箇所

シートクッション

助手席乗員重量区分システムにおいて、製造時の重量校正が不適切なため、本来の重量より重たく判断することがある。そのため、手荷物など、わずかな重量を検出した場合に、人が着座していると認識し、衝突時に意図せずエアバッグが展開するおそれがある。

全車両、シートクッションを良品に交換する。

識別 : 車台番号の付近に黄色ペイントを塗布する
