改善箇所説明図

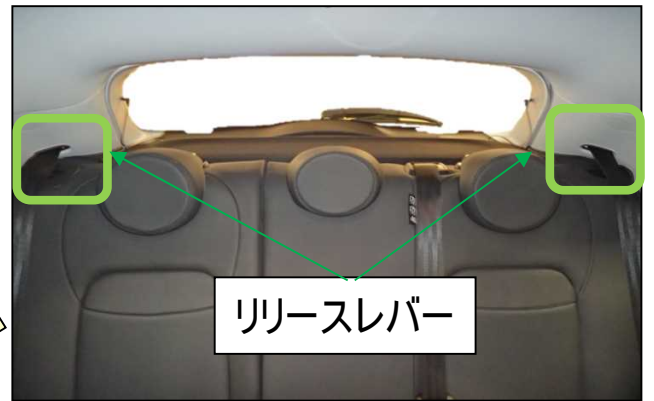
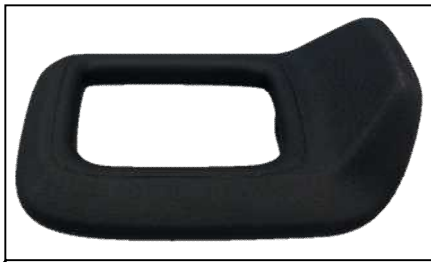
可倒式後部座

リリースレバーベゼル

基準不適合発生箇所

可倒式後部座席において、バックレストのリリースレバーベゼルの形状が不適切なため、シートベルトプリテンショナーが作動した際に、当該ベゼルに加わる負荷が過大となり、リリースレバーが破損し、バックレストの固定機能が損なわれるものがある。そのため、バックレストが意図せず倒れるおそれがある。

全車両、後部座席バックレストのリリースレバーベゼルを対策品に交換する。

識別 : リリースレバーベゼルブラケットに黄色ペイントを塗布する。
