改善箇所説明図

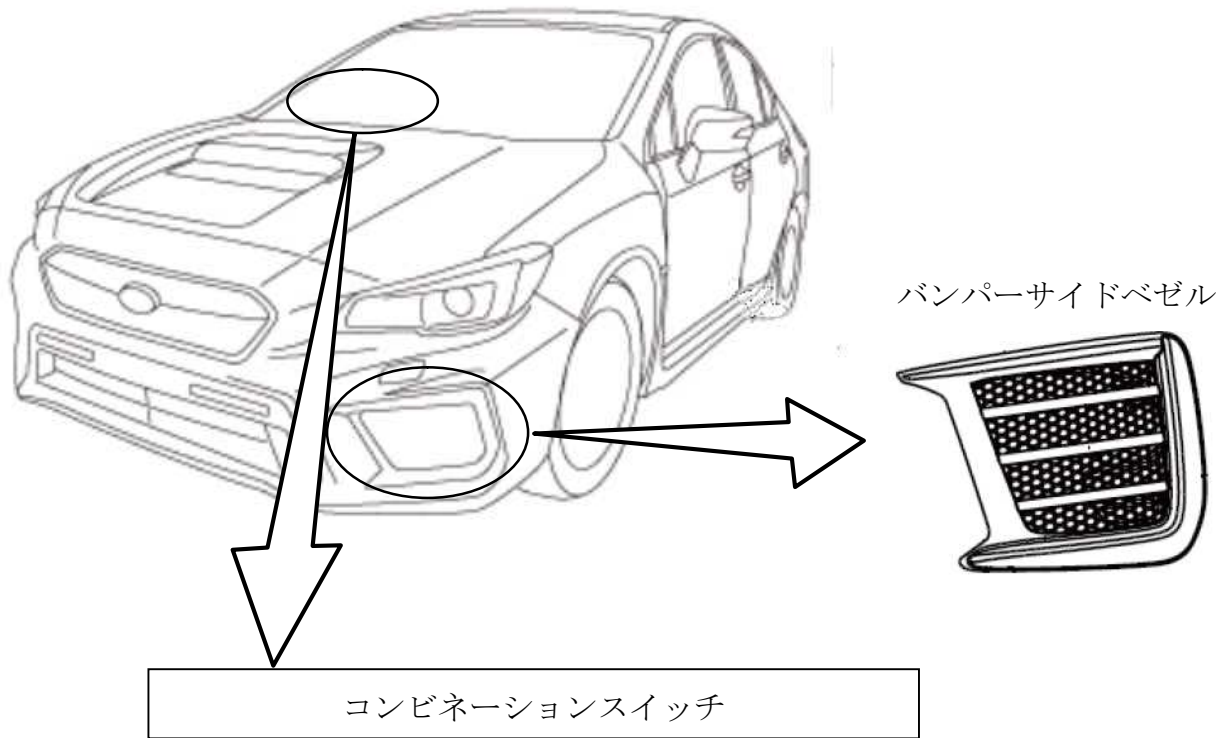
対策前(フロントフォグランプスイッチあり)

対策後(フロントフォグランプスイッチ無し)

後付け用品であるバンパーサイドベゼルにおいて、設計時の保安基準適否の検証が不十分なため、スバルWRX S4「DBA-VAG」に装着された場合、フロントフォグランプが取り外されている状態にもかかわらず、フロントフォグランプスイッチ操作によりメーター内のインジケータが点灯する。そのため、協定規則第121号に適合せず保安基準不適合となる。

スバルWRX S4「DBA-VAG」に後付け用品のバンパーサイドベゼルが装着されている場合、コンビネーションスイッチをフロントフォグランプスイッチ無し用の新品に交換する。
