改善箇所説明図

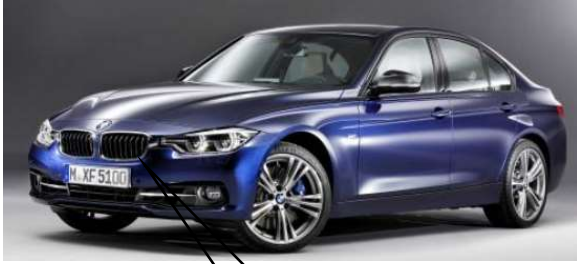
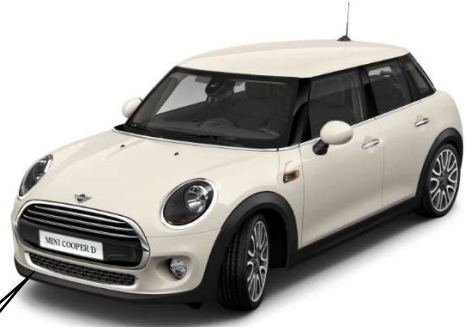
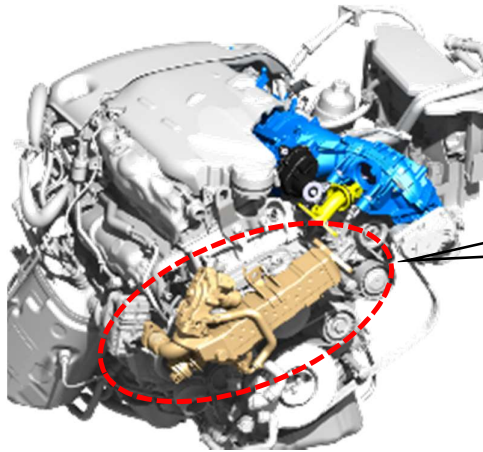
排気ガス再循環装置 (EGR) モジュール

ディーゼルエンジンの排気ガス再循環装置 (EGR) モジュールにおいて、排気ガス冷却装置の耐久性が不十分であるため、冷却水が漏れるものがある。そのため、排気ガスに含まれる煤が冷却水と混合して排気ガス再循環装置 (EGR) モジュールの内部に堆積し、高温になった堆積物がインテークマニホールドに流入し付着して、インテークマニホールドが溶損すると、エンジン出力が低下するとともに、エンジン警告灯が点灯し、最悪の場合、火災に至るおそれがある。

全車両、排気ガス再循環装置 (EGR) モジュールの点検を行ない、不具合のあるものは対策品と交換する。なお、点検の結果、不具合のない車両についても、使用者に対して注意喚起するとともに、対策品の準備ができた段階で再度連絡し、対策品に交換する。
