改善箇所説明図

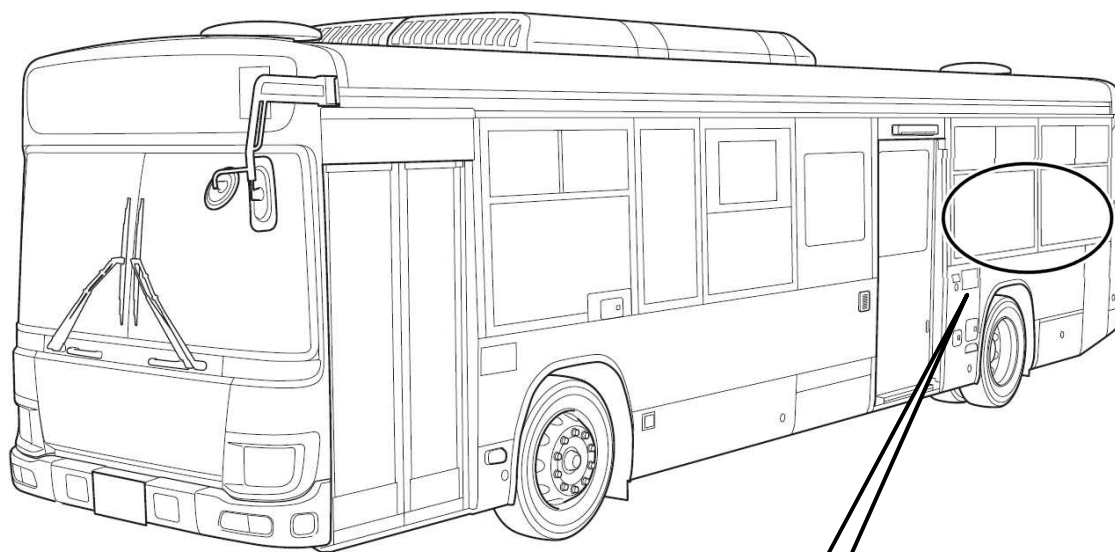
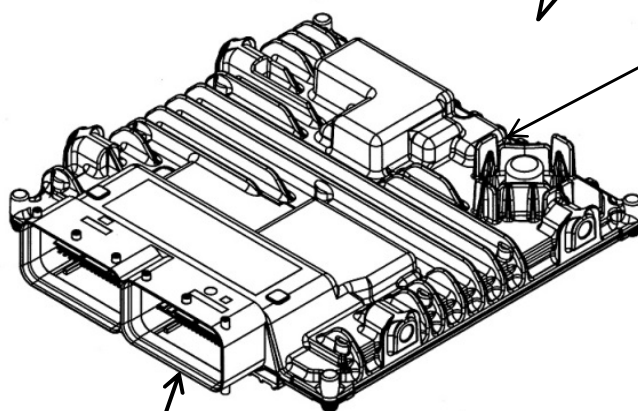
エンジン制御ユニット

基準不適合発生箇所

バスのエンジン制御ユニットにおいて、データ保存メモリの制御プログラムが不適切なため、走行に必要なデータの一部が消失することがある。そのため、エンジン警告灯が点灯し、最悪の場合、エンジンが始動できなくなるおそれがある。

全車両、エンジン制御ユニットを対策品に交換する。

識別：ステアリングコラムブラケット部に識別ペイント（白色）を塗布する。
