改善箇所説明図

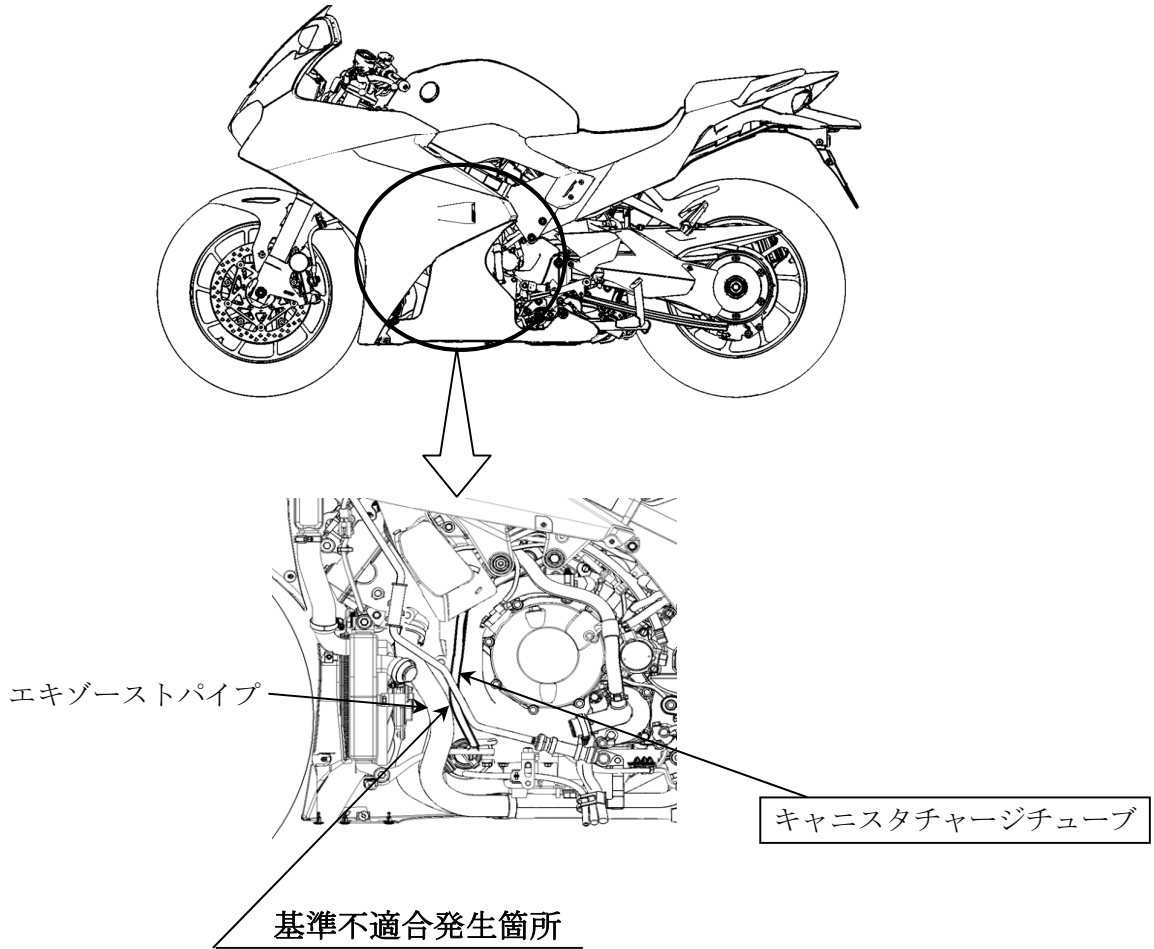
燃料蒸発ガス抑止装置において、キャニスタチャージチューブの配索作業指示が不適切なため、当該チューブがエキゾーストパイプに接触して炭化するものがある。そのため、そのまま使用を続けると、走行振動等で当該チューブが損傷し、燃料蒸発ガスが漏れ、最悪の場合、火災に至るおそれがある。

全車両、キャニスタチャージチューブの配索状態を点検し、誤った配索の場合、当該チューブを新品に交換し、正規に配索する。
