## 改善箇所説明図②

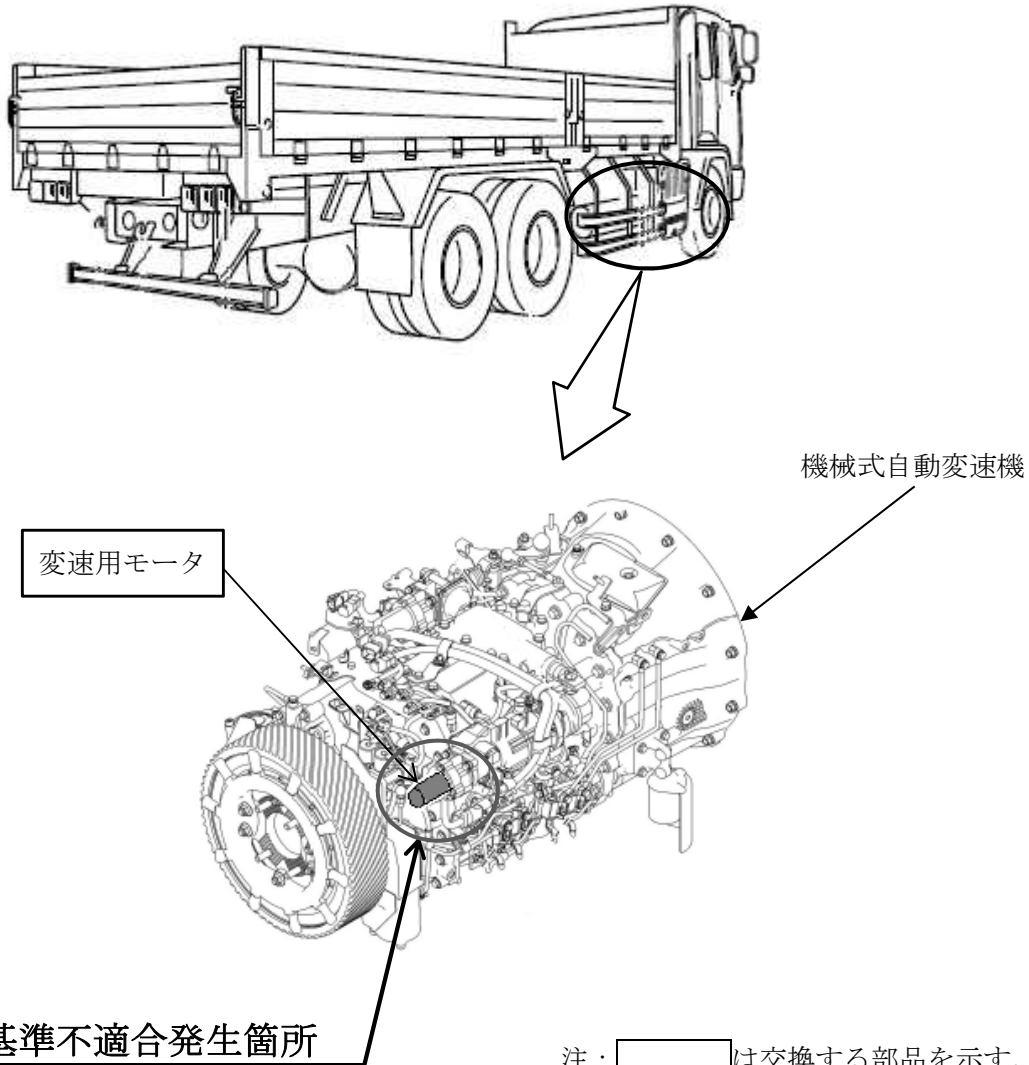
大型トラックの機械式自動変速機において、変速用モータの強度検討が不足していたため、変速終了時に巻線かしめ部に過大な引っ張り力が加わり、変速が繰り返されると巻線が断線することがある。そのため、警告灯が点灯するとともに変速できなくなり、走行不能となるおそれがある。

全車両、変速用モータを対策品に交換する。

識別：改善済車両にはネームプレートに黄色ペイントを塗布する。
