## 改善箇所説明図①

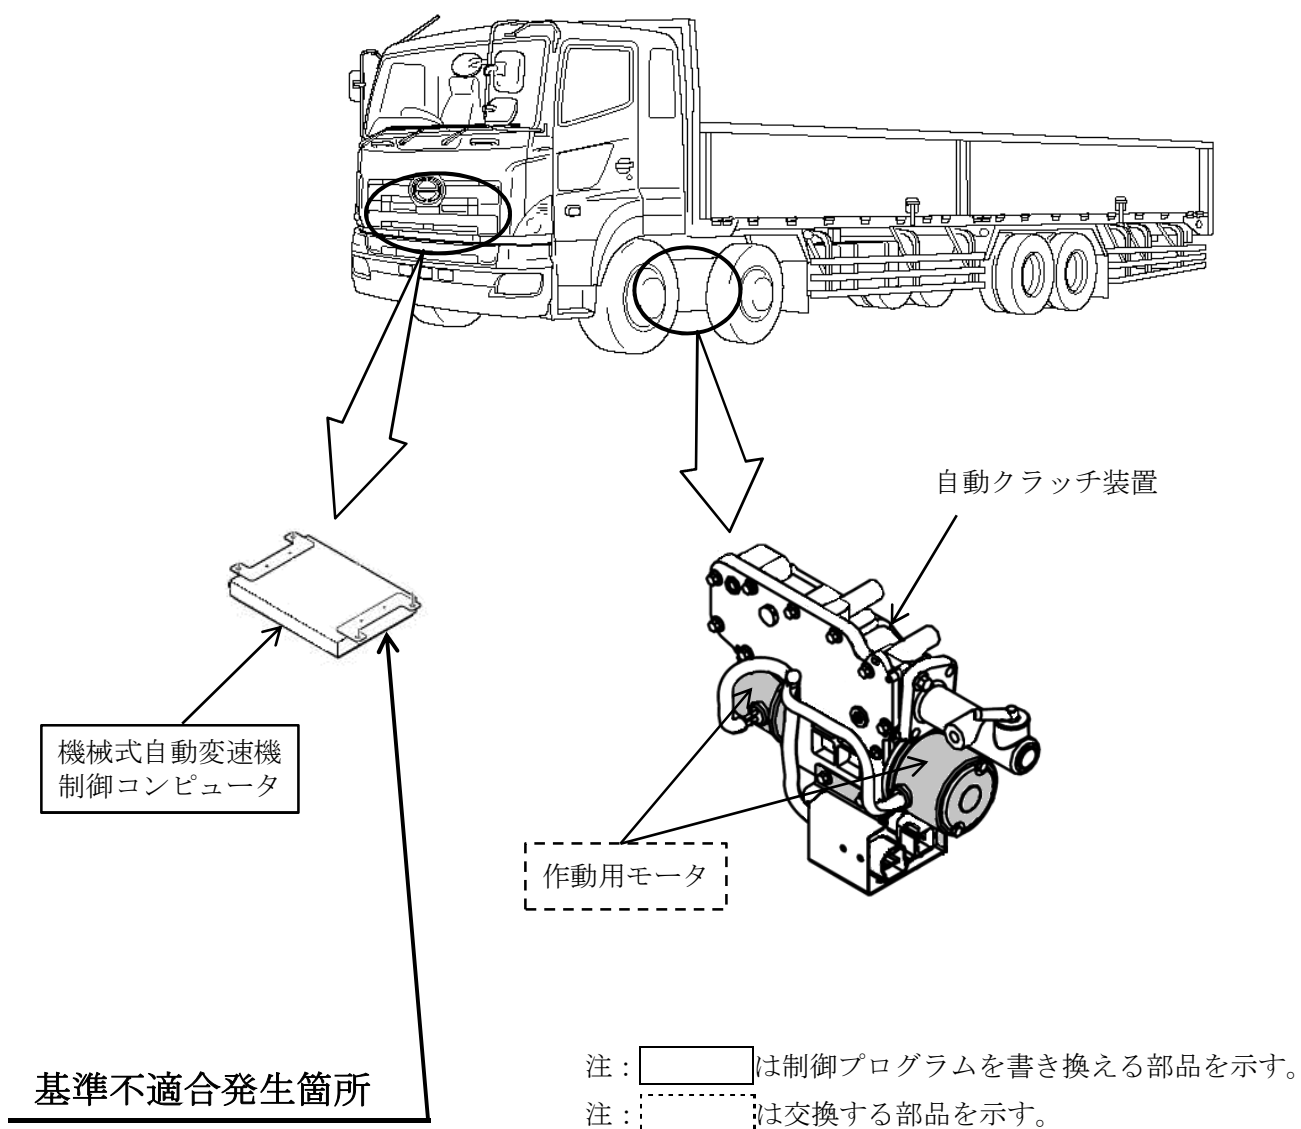
大型トラックの機械式自動変速機において、2個仕様の自動クラッチ作動用モータの制御プログラムが不適切なため、片側モータ失陥時に残りのモータでクラッチが作動できないことがある。そのため、警告灯が点灯するとともに走行不能となるおそれがある。

全車両、制御プログラムを対策プログラムに書き換えるとともにモータを新品に交換する。

識別：改善済車両にはネームプレートに黄色ペイントを塗布する。
