改善箇所説明図

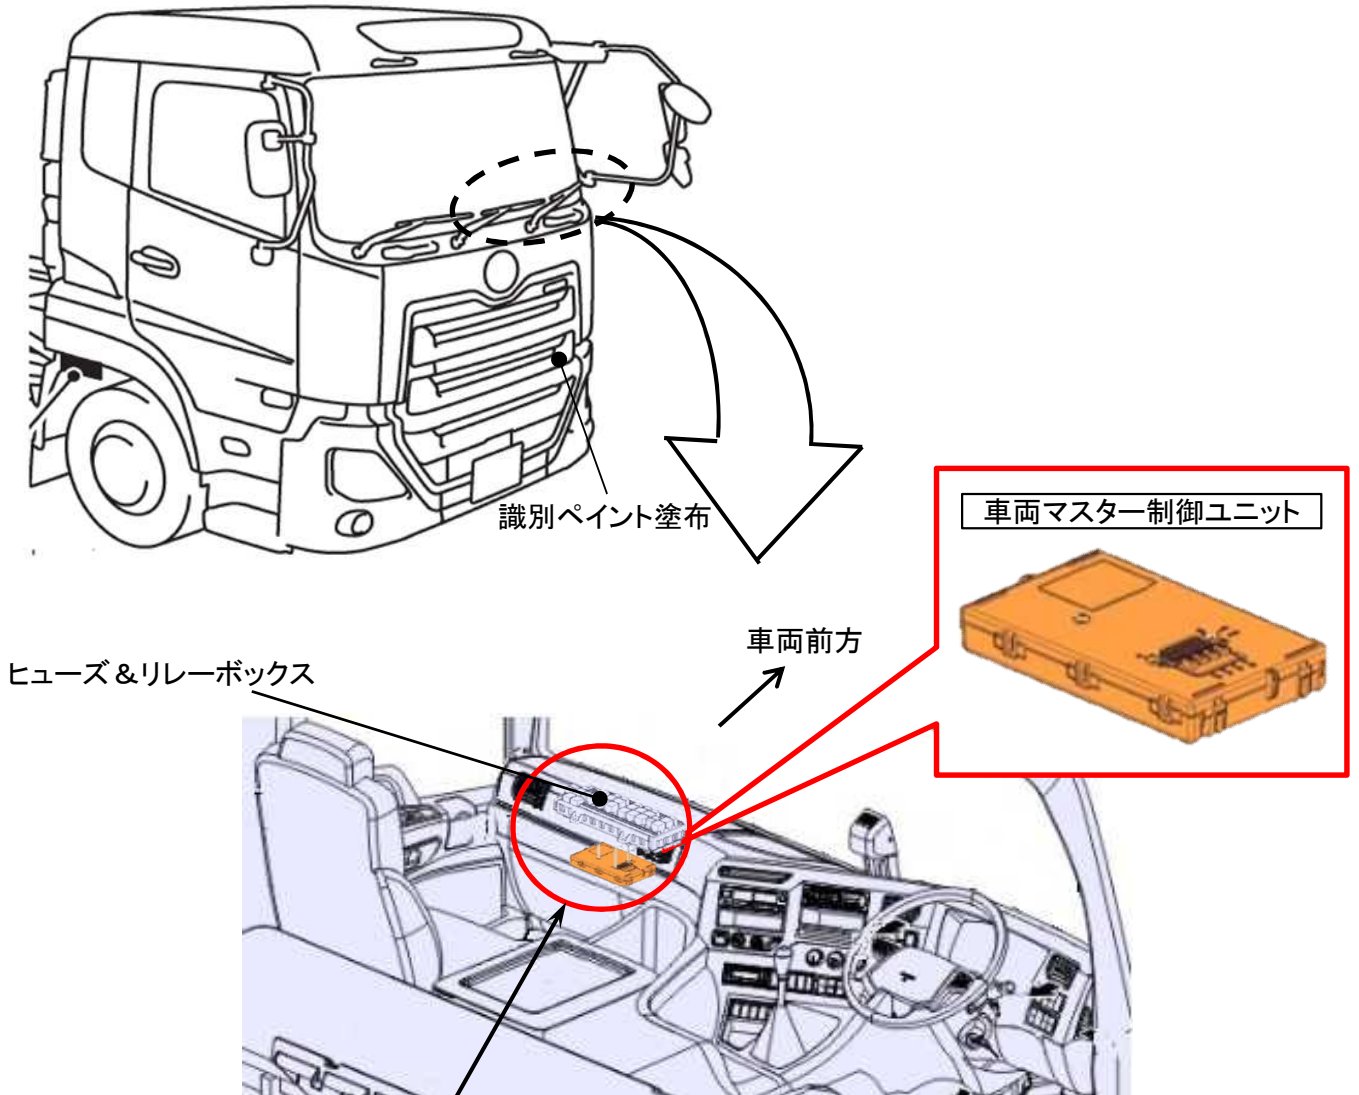
基準不適合発生箇所

窓ふき器において、ワイパーの作動を制御する車両マスター制御ユニットのプログラムが不適切なため、間欠モードでワイパーが作動中、一時停止する瞬間にワイパースイッチを低速（L o）モードに切り替えると、ワイパーリレーの接点部でアーク放電が発生することがある。そのため、ワイパーの電源回路に過電流が流れヒューズが切れて、ワイパーが不作動となり必要な視野を確保できなくなるおそれがある。

改善措置の内容

全車両、車両マスター制御ユニットのプログラムを対策プログラムに書き換える。

識別: 作業完了車には、助手席側 キャブマウント部に白ペイントを塗布する。
