②改善箇所説明図

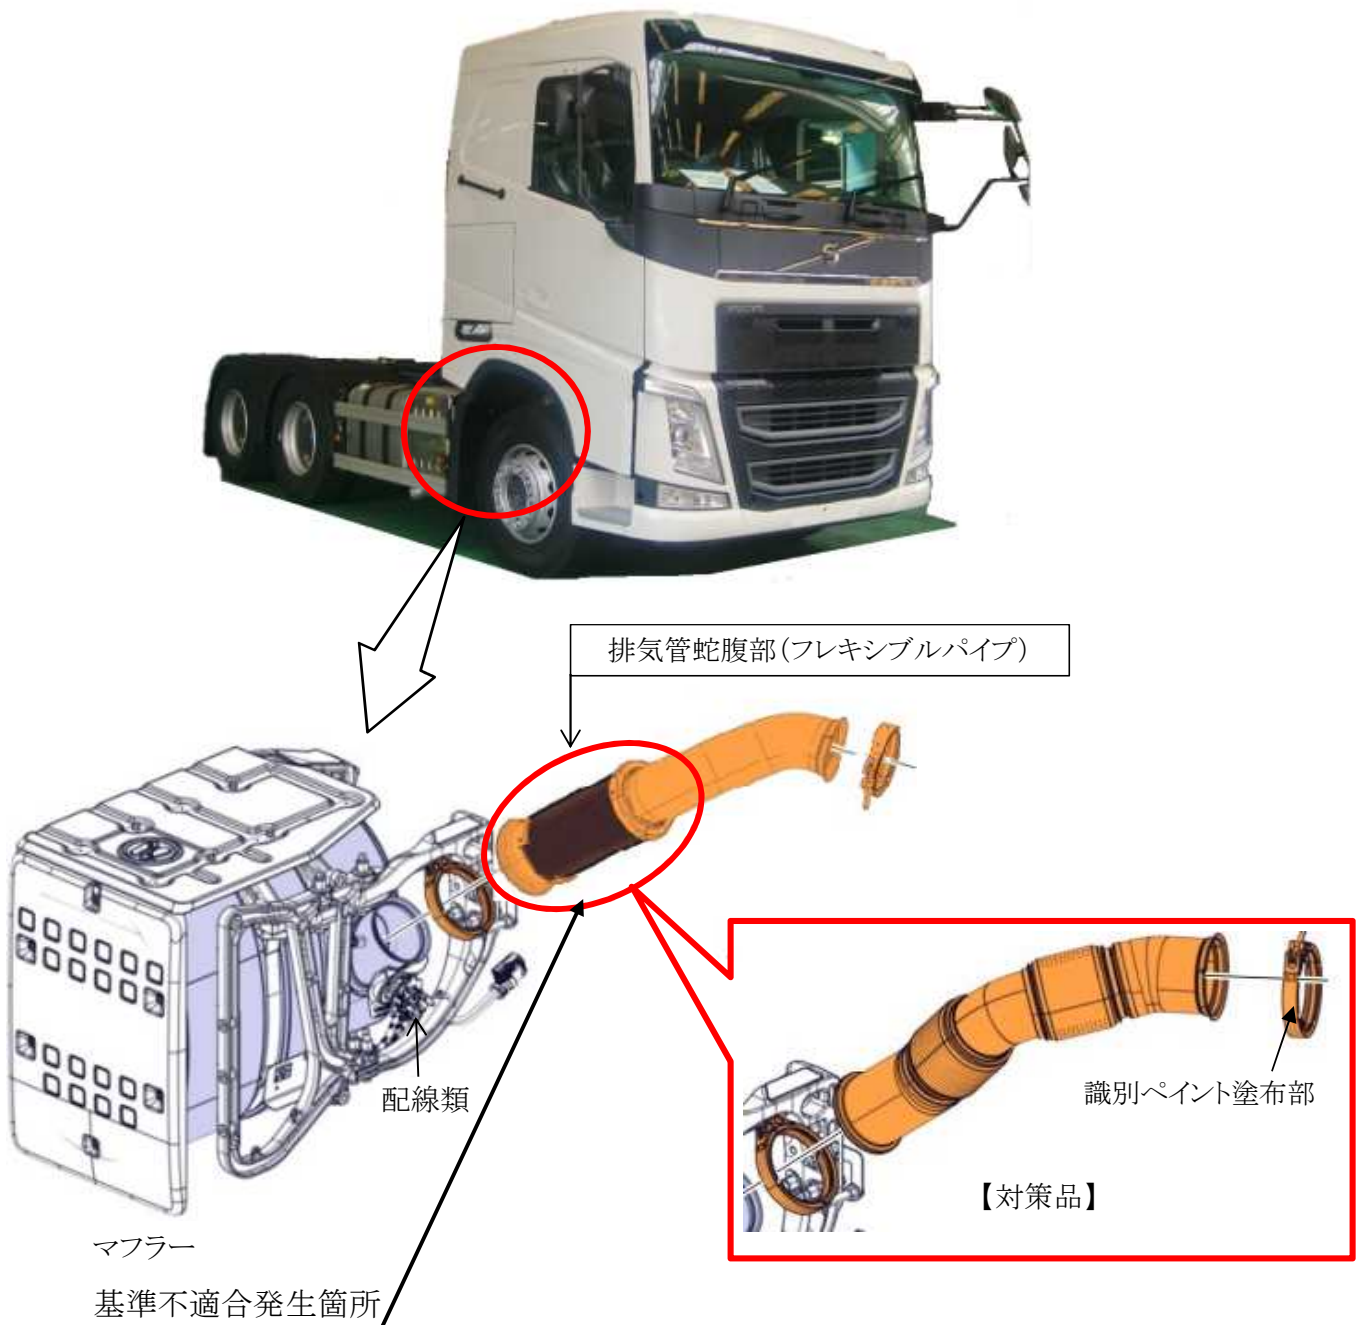
大型トラクタ及びトラックにおいて、排気管における排気管蛇腹部の材質が不適切なため、排気ガス中の成分により蛇腹の繋ぎ目部分が腐食するものがある。そのため、エンジン振動などで当該部位に亀裂が生じ、最悪の場合、排気ガスが漏れ、漏れた排気ガスにより周囲の配線類に損傷を与えるおそれがある。

全車両、排気管蛇腹部を対策品に交換する。なお、蛇腹部周辺を点検し、周辺部品に損傷がある場合は、新品に交換する。

識別： 上側クランプに白色または黄色のペイントを塗布する。
