## 改善箇所説明図

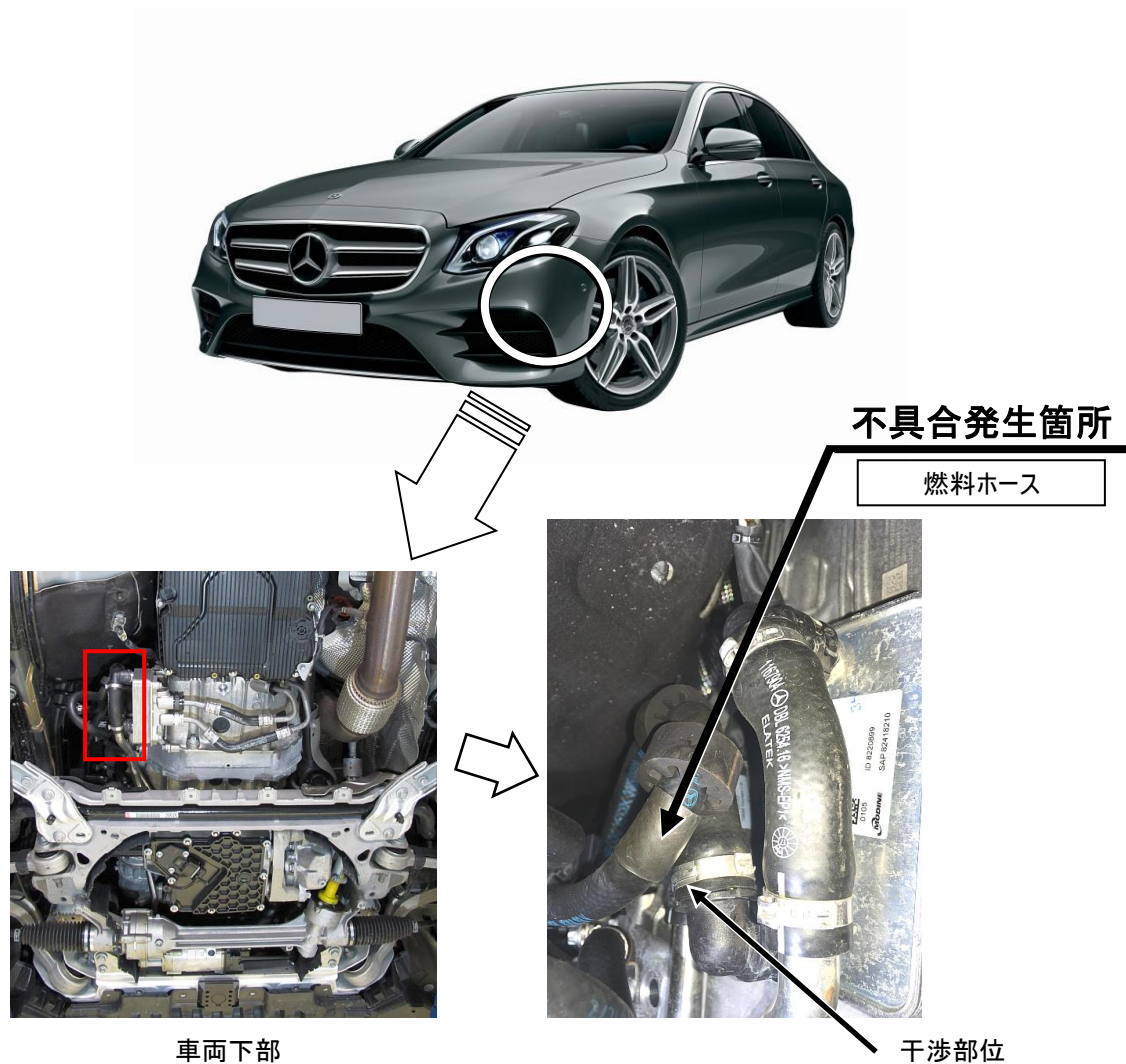
注:  は干渉の有無を点検し、干渉がある場合は適切な配策へ修正、損傷している場合は新品に交換する部品を示す

ディーゼルエンジンの燃料ホースにおいて、組み付け指示が不適切なため、他の部品と干渉するものがある。そのため、走行振動等により燃料ホースの表皮が摩耗して穴が空き、燃料漏れが発生し、最悪の場合、燃料供給が不足し走行中にエンジンストールが発生するおそれがある。

全車両、燃料ホースの干渉の有無を点検し、干渉がある場合は適切な配策へ修正する。なお、燃料ホースが損傷している場合は、燃料ホースを新品に交換する。
