## 改善箇所説明図

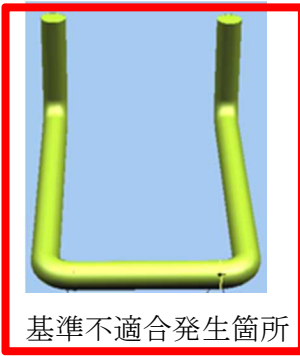
基準不適合発生箇所

年少者用補助乗車装置（I S O F I X 取付装置）において、接着剤の塗布方法が不適切なため、取付アンカーに不要な接着剤が付着しているものがある。そのため、年少者用補助乗車装置の取付けラッチと取付アンカーの嵌合が阻害され、年少者用補助乗車装置の取付が出来ないおそれがある。

全車両、取付アンカーを点検し、接着剤が付着しているものは除去し、防錆剤を塗布する。
