マンホールふた飛散事故について（情報共有）

## (別紙) マンホールふた飛散事故に至る過程

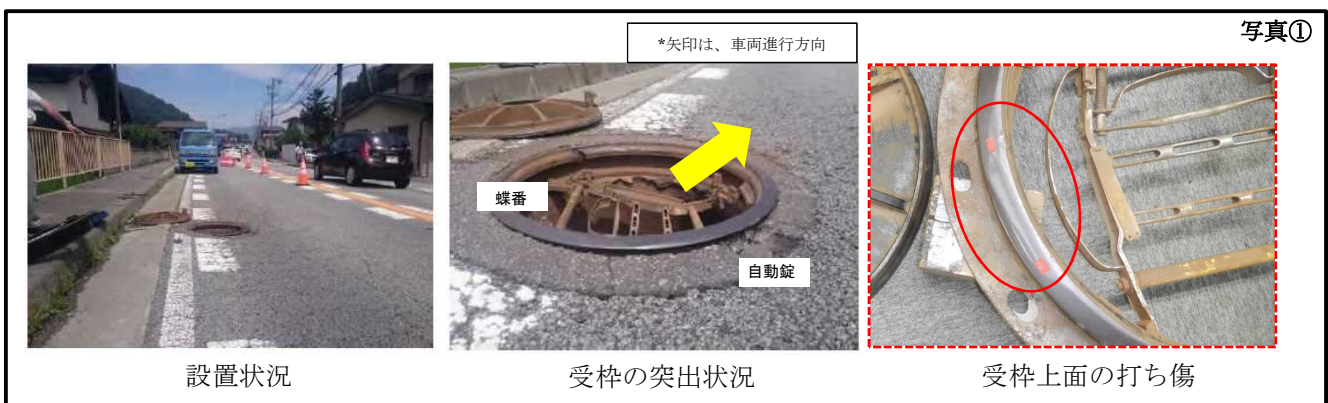
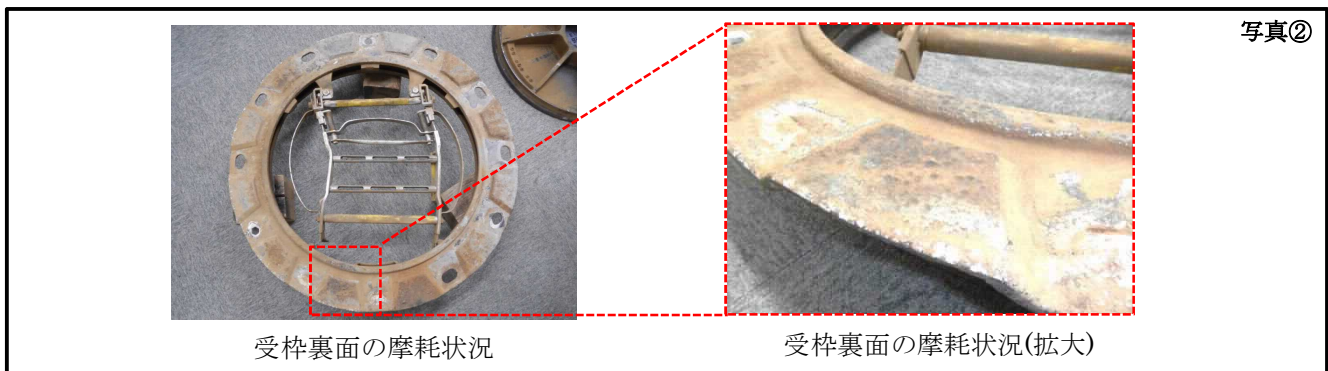
- マンホールふたは設置後約5年が経過しており、受枠が路面から突出していたことで、建設機械系車両がぶつかった可能性が考えられる顕著な打ち傷で受枠が変形しているため、今回ふたが飛散する以前から受枠が変形していたと考えられる。(写真①参照)
- 受枠の裏面が摩耗して受枠ごとがたついていた痕跡があり、建設機械系車両がぶつかった衝撃や、繰返しの重車両の走行によって受枠と調整モルタルとが縁切れし、飛散する以前から受枠ごとのがたつきでふたと受枠の嵌合を阻害していたと考えられる。(写真②参照)
- 受枠に建設機械系車両等がぶつかったり、ふたががたつく状態での大型車両の走行等で大きな衝撃が負荷され、その際にふたが跳ね上がって鉄ふたの自動錠及び浮上ロックの爪部が破損した可能性が考えられる。(写真③参照)
- 受枠の勾配面が一部損壊しており、ふたと受枠の打ち傷等を合わせてみると、ふたはずり上がって受枠上面に載った状態になっていたことが考えられる。これは、ふたや受枠ががたついた状態で車両が通行し、ふたがずり上がって生じたものと考えられる。(写真④参照)
- ふたが受枠上面に載った状態で車両が通行し、ふたが受枠内に倒れ落ち込んだ状態になった際に、受枠の勾配面や蝶番座が破損するとともに、転落防止梯子の変形や破損が発生し、その後、車両の走行接触によりふたが飛散したのと考えられる。(写真⑤参照)

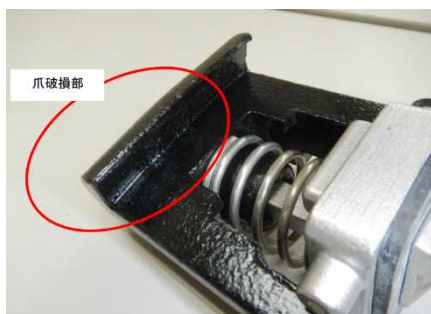
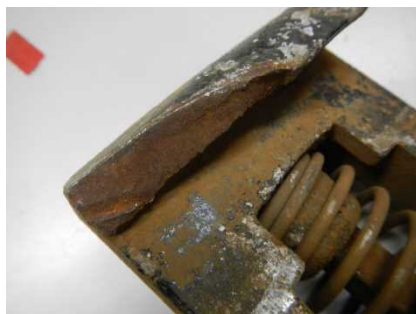
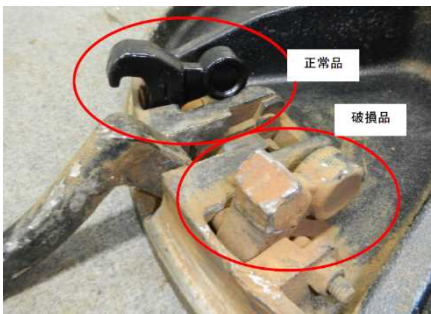
写真③

爪破損部

自動錠の爪部が破損

浮上ロックの爪部が破損

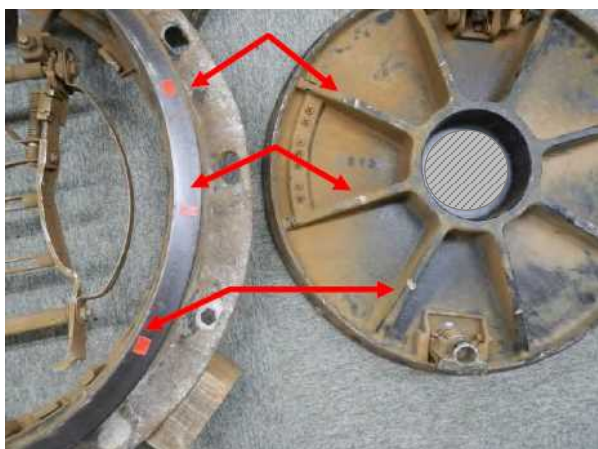
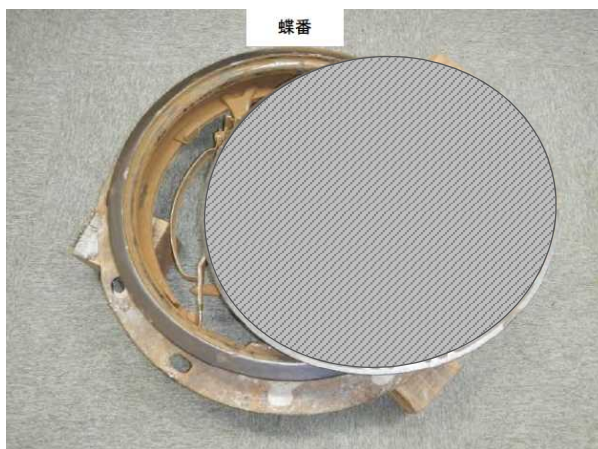
写真④

ふたと受枠の打ち傷の照合

ふたのずれ上がり状況

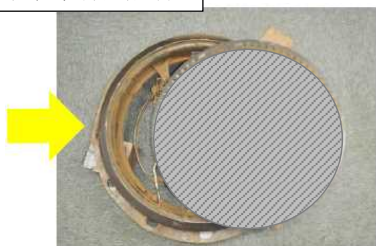
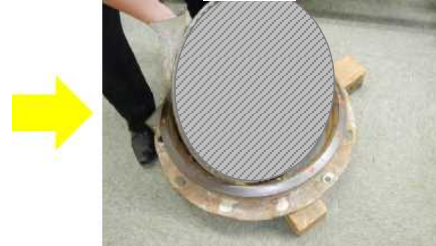
写真⑤

ふたの立ち上がり(倒れ)の状態 (推定)

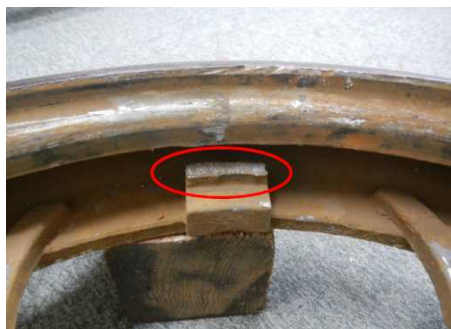
受枠の蝶番座の破損

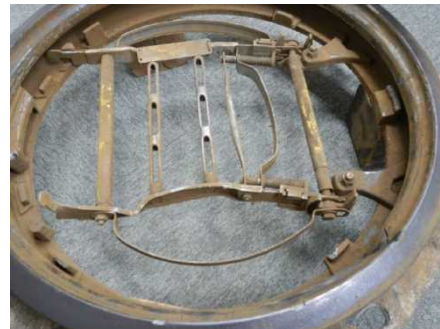
転落防止梯子の変形
