改善箇所説明図

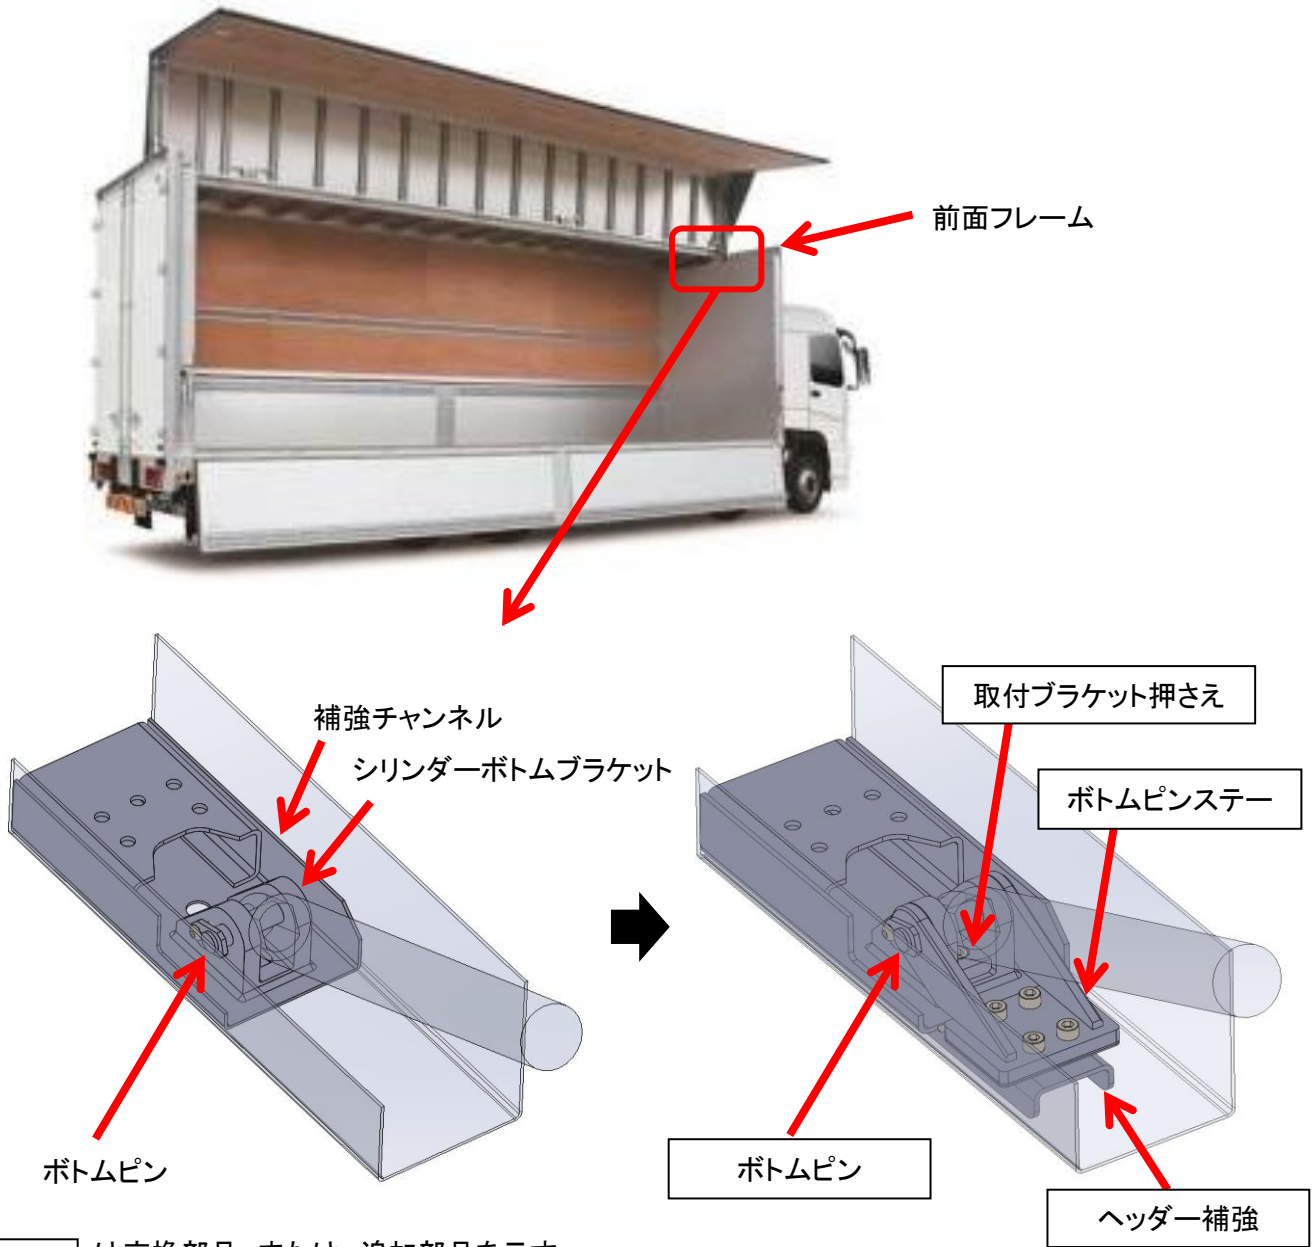
バン型ウイング車の荷台を開閉するための前部シリンダーにおいて、シリンダーボトムブラケット取付部の強度が不足しているため、繰り返し荷台を開閉すると、取付部に亀裂が生じるものがある。そのため、その状態で開閉を繰り返すと、当該ブラケット取付部が破断し、ウイングの開閉ができなくなるおそれがある。

全車両、シリンダーボトムブラケットの取付部の亀裂の有無を確認し、亀裂がないものは、取付ブラケット押さえ、ボトムピンステー、ヘッダー補強を追加し、ボトムピンを新品に交換する。また、亀裂がある場合は、亀裂部を溶接にて補修し、取付ブラケット押さえ、ボトムピンステー、ヘッダー補強を追加し、ボトムピンを新品に交換する。
