引張材を有する道路橋の損傷例と
定期点検に関する参考資料
(案)

平成31年 月
国土交通省 道路局

本資料は、これまでの定期点検結果や直轄診断の実績等をもとに、ケーブル等の引張材を有する道路橋の定期点検の留意事項をまとめたものである。定期点検等、適宜、道路橋の維持管理において参考するとよい。

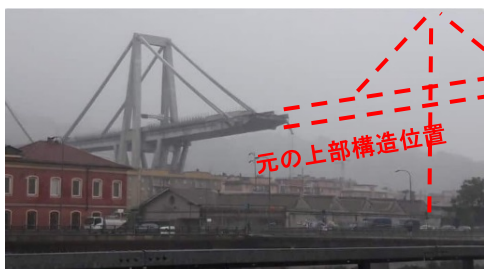
コンクリートで被覆された斜材ケーブルを有する斜張橋が落橋した事例（ポルチェベラ高架橋）。
（出典：
<http://www.mit.gov.it/>）

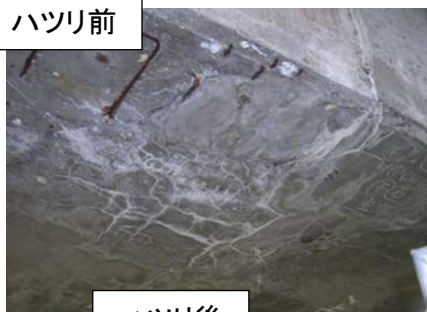
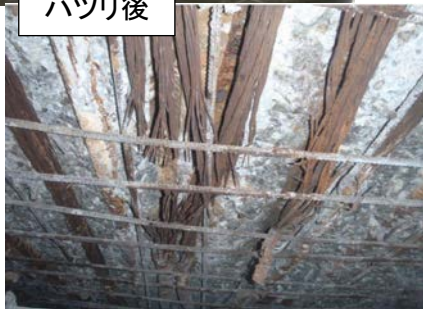
コンクリート内に配置されたケーブルが、グラウトの充填不足や、水の浸入を要因として腐食・破断した事例。
斜張橋やエクストラード橋のケーブルがコンクリートで覆われているときには、内部鋼材の変状は、コンクリートの浮き、剥離、錆汁、遊離石灰の析出となって現れることがあるので、打音検査等でコンクリートの状態を確認するのがよい。

■コンクリート内部の鋼材に腐食が疑われる場合は、ハツリや非破壊検査により内部を確認することも考えられる。

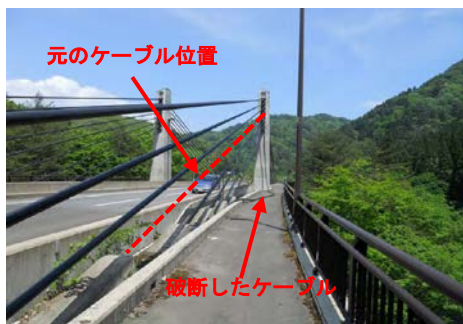
ポリエチレン被覆されたエクストラードード橋の斜材ケーブルの定着部付近へ水が浸入し腐食・破断した事例（雪沢大橋）。

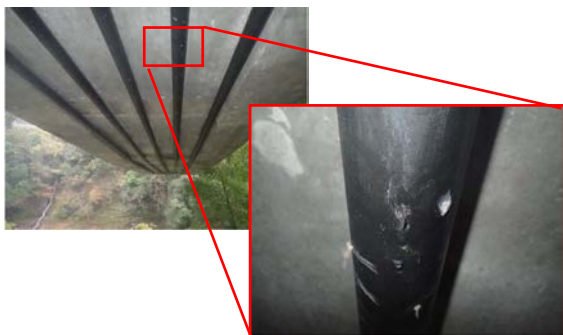
主ケーブルがコンクリート外部に配置されている吊床版橋のPC鋼材被覆部の損傷事例。外ケーブルの場合、ポリエチレンなど被覆により腐食に対する防食が施されている。被覆に損傷が生じていないか、主ケーブル内への水の浸入を疑う変状が生じていないかどうか確認する。

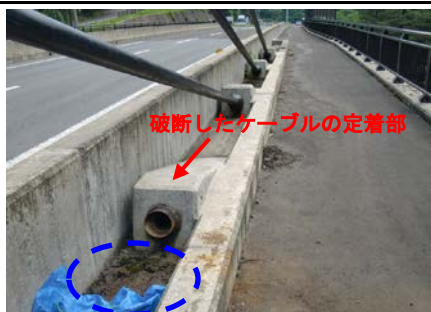
斜材ケーブルが破断した上記の橋の主桁側PC定着部の事例。定着部が滞水しやすい構造となっている場合には、定着部内部に水が浸入し斜材ケーブルが腐食する可能性があるため注意が必要である。

■破断の要因としては腐食の影響だけではなく、活荷重や風荷重による疲労の影響、または、その複合も考えられるため、耐風対策のために設置されている周辺部材に損傷が生じていないかなどにも注意して、疲労の影響の可能性についても確認する必要がある。

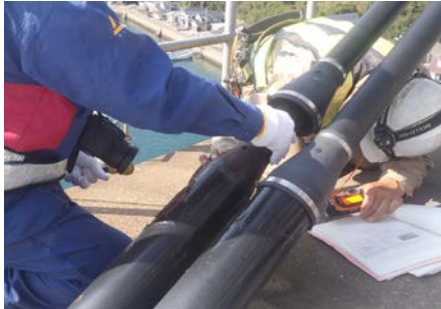
主桁側定着部の付近での点検事例。
 場合によっては、保護カバーをはずして、水の浸入や滞留、内部の腐食状況について確認することが有効な場合もある。

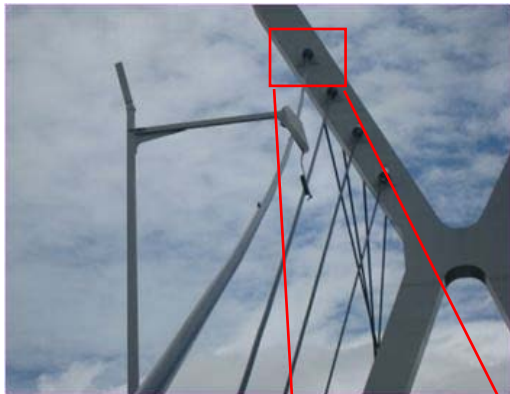
斜張橋の斜材ケーブルに異常なたわみが生じた事例。
 地震などによりケーブルに異常なたわみが生じていないか、ケーブル張力に変状が生じていないかどうか確認する。

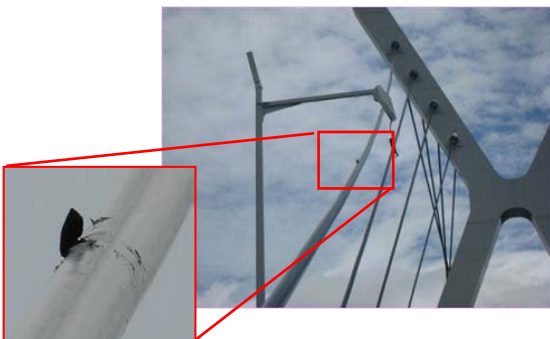
斜張橋の斜材ケーブルの被覆に損傷が生じた事例。
 斜材ケーブルの場合、ポリエチレンなど被覆により腐食に対する防食が施されている。被覆に損傷が生じていないか、主ケーブル内への水の浸入を疑う変状が生じていないかどうか確認する。

■ケーブル内部の詳細な状態の把握の方法も検討するのが良い。

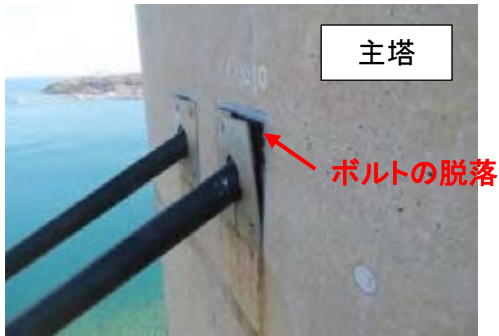
写真は、サドル部保護カバーの損傷事例

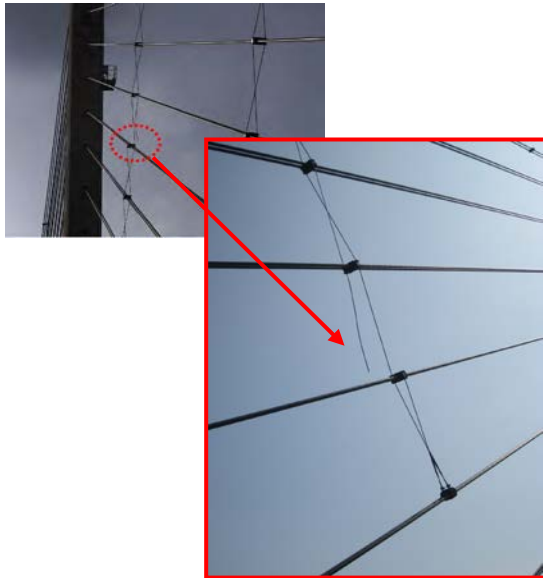
写真は、制震ワイヤの損傷事例

ケーブルの損傷要因としては腐食の影響だけではなく、活荷重や風荷重による疲労の影響、または、その複合作用によることも考えられる。このため、ケーブル本体のみでなく、周辺部材に損傷が生じていないかどうかなどにも注意するのがよい。

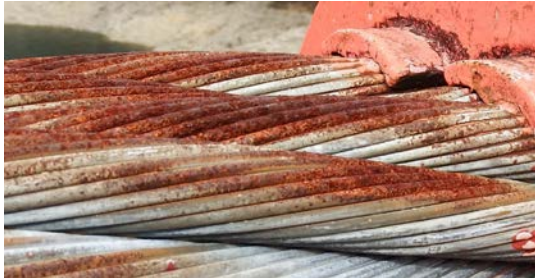
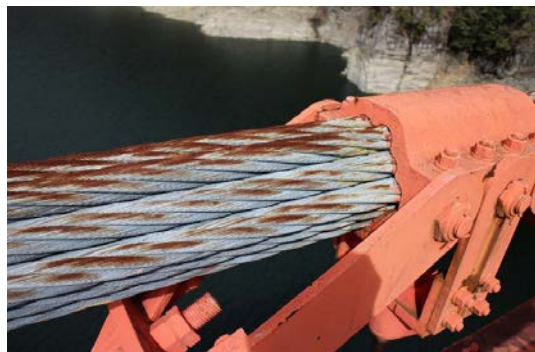
吊橋の主ケーブルの垂鉛めっきが消耗している事例。
 複数の素線が束ねられているケーブルの内部の腐食などの異状を外観のみで正確に判断することは困難であり、表面の腐食状況、内部からの錆汁の漏出、防錆油の劣化や消耗の状況など外観から得られる様々な情報を総合的に判断して外観出来ない内部の状態も推定する必要がある。

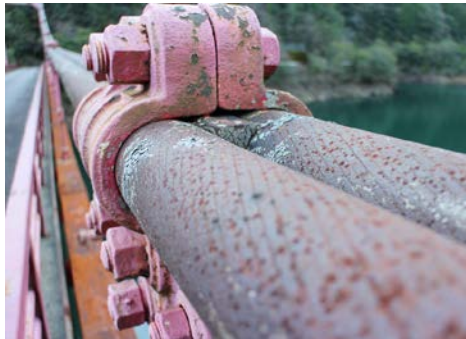
主ケーブルに局部腐食（孔食）が見られる事例。

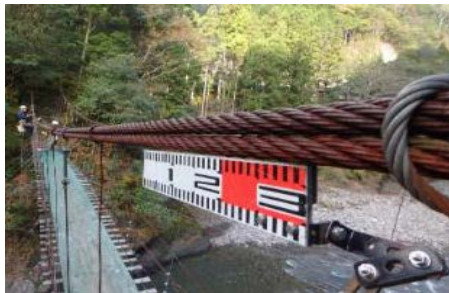
主ケーブル全体に防食機能の劣化や腐食が見られる事例。

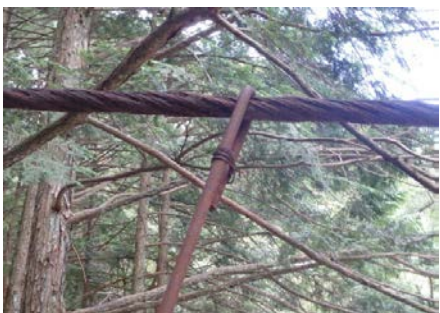
主ケーブルの断面減少を伴った腐食が見られる事例。

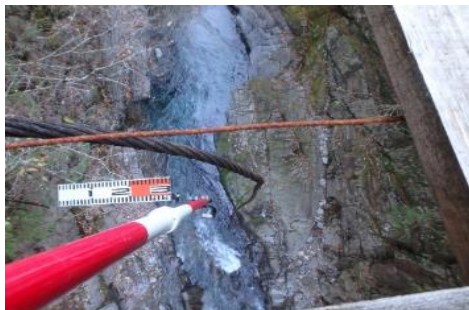
主ケーブルに破断が見られる事例。

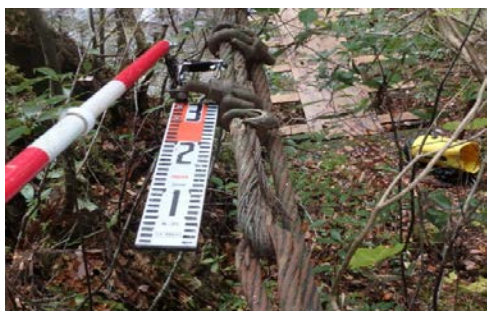
主ケーブルの腐食が進行し、素線に断線が見られる事例。

■留め具などにステンレスなど異種金属を用いている場合には、異種金属接触による著しい腐食が鋼材に生じる恐れがある。この場合、同構造の他の部位にも同時多発的に腐食が生じる可能性があるため注意が必要である。

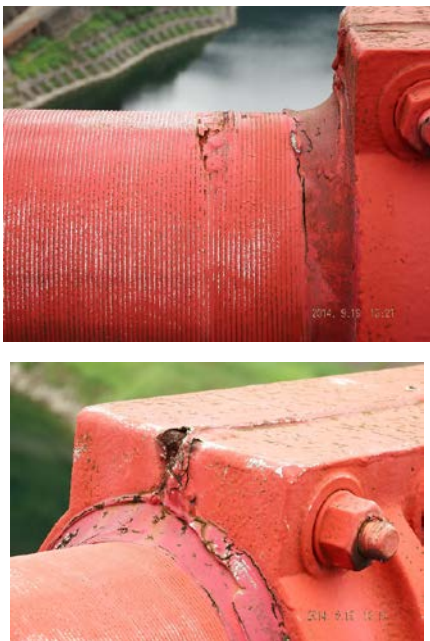
| | <p>例</p> <p>吊橋の主ケーブルのラッピングワイヤやケーブルバンドのコーキングに損傷が生じている事例。</p> <p>束ねた素線の表面に鋼製のワイヤ（ラッピングワイヤ）を巻き付けて、その上から塗装などの防食が施されている場合がある。ラッピングワイヤを撤去しない限り、ケーブル本体を視認することはできないため、ラッピングワイヤの健全性の確認とラッピングワイヤ表面に内部の異状を示す徴候がないかの確認を行う必要がある。</p> |

| <p>備考</p> <p>■ケーブル内部の異状が疑われた場合には、非破壊検査技術で適用可能な技術がないか確認するとともに、必要に応じてラッピングワイヤの一部撤去やワイヤにくさびを打ち込んで内部を直接目視により確認することも検討する必要がある。</p> |

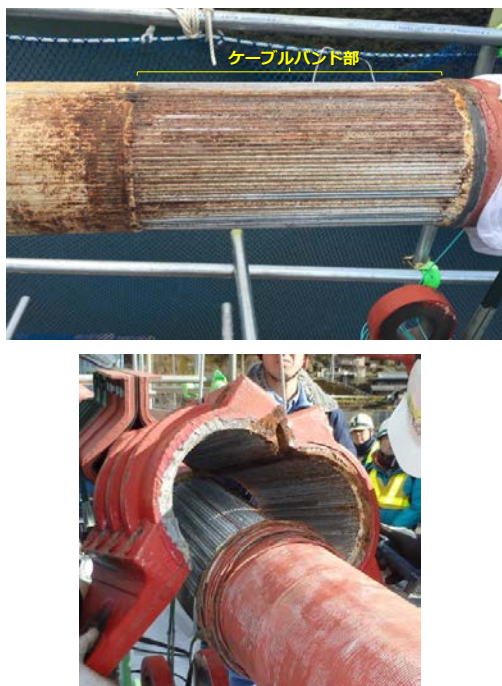
| | <p>例</p> <p>吊橋のケーブルバンド内部のケーブルに腐食が生じている事例。</p> <p>ラッピングワイヤのある主ケーブルでもケーブルバンド部はラッピングワイヤがなく主ケーブルの素線は表面がむき出しになっている。ケーブルバンド内面と主ケーブル表面には隙間があること、ケーブルバンド端部の止水が十分でなく雨水が内部まで到達することがあることなどからケーブルバンド部の素線が腐食することもある。ケーブルバンド内部を直接確認することは困難であるが、錆汁の漏出など腐食が疑われる場合には、バンドを一時解放することも含め慎重に評価する必要がある。</p> |

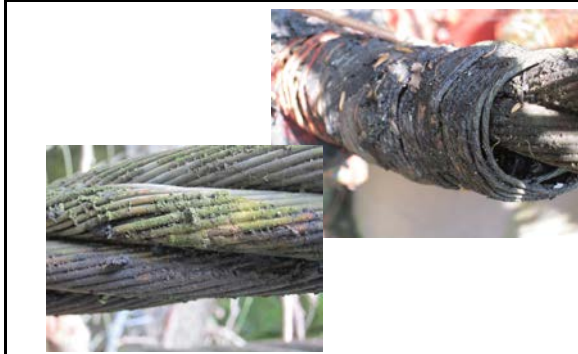
吊橋の主ケーブルの防錆剤が劣化して防食機能が喪失していると疑われる事例。

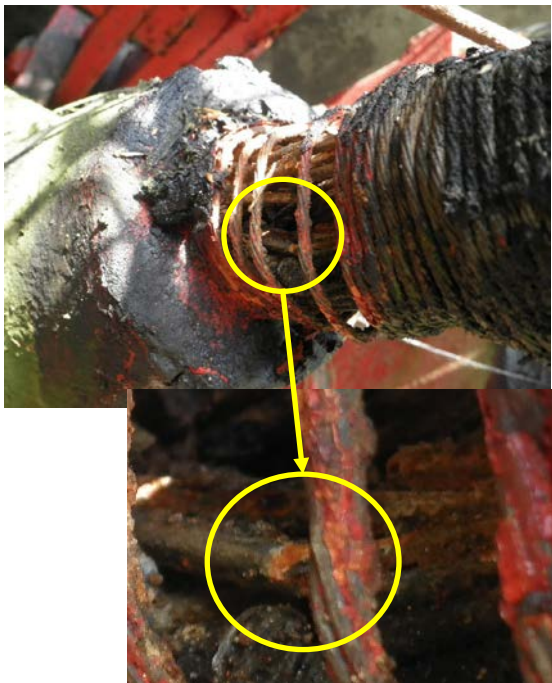
ラッピングワイヤ内部での素線の破断の事例。
ケーブルは、表面に嚴重な防食が行われているため、かえって内部の腐食などの異状が外観から見つけにくいことが多い。
内部の異状が疑われる場合には、防食（防錆材、保護ワイヤなど）を撤去して内部を確認することが必要な場合もある。

■ケーブル内部の異状が疑われた場合には、非破壊検査技術で適用可能な技術がないか確認するとともに、必要に応じてラッピングワイヤの一部撤去やワイヤにくさびを打ち込んで内部を直接目視により確認することも検討する必要がある。

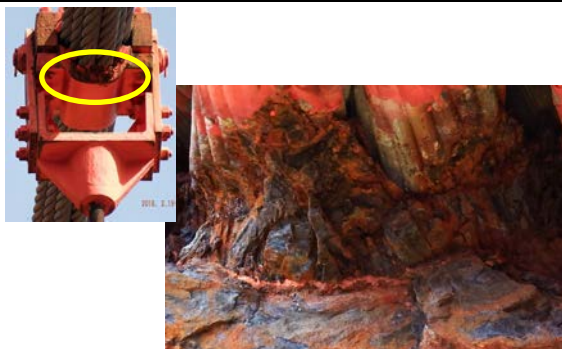
吊橋のケーブルバンド端部付近で主ケーブルの素線に破断が生じている事例。

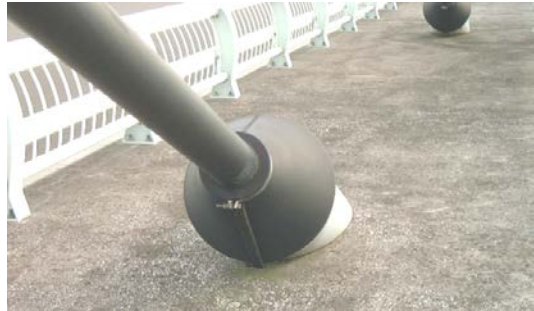
斜張橋の主桁側定着部の事例。
 (注：保護カバーがあるため、定着部の口元を点検できない。) 定着部の口元に設けられるカバーは、定着部への水の浸入を完全に阻止できる構造となっていないものもあるので注意が必要である。

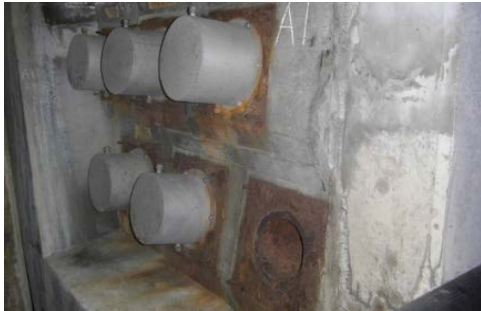
ケーブルの定着部に腐食が生じた事例。
定着部から内部に腐食因子が侵入している可能性もあるため注意が必要である。伸縮装置からの水の浸入など、他の部材の排水機能の低下についても注意が必要である。

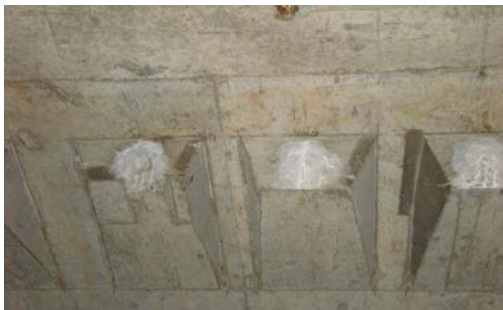
定着部に遊離石灰が生じている事例。
PC鋼材の防食が適切に行われているかどうかについて、保護カバーや保護コンクリートの状態を確認するとともに、水の浸入経路について確認することが重要である。

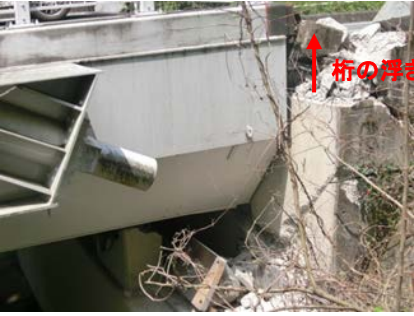
| | <p>例</p> <p>浮上がり防止のための部材アンカーボルトの抜け出し、破断により、負反力に対する支持機能を失い桁が浮き上がった事例。定着部コンクリートのひびわれなど、抜け出しの徴候となり得る変状の有無についても確認する。</p> |

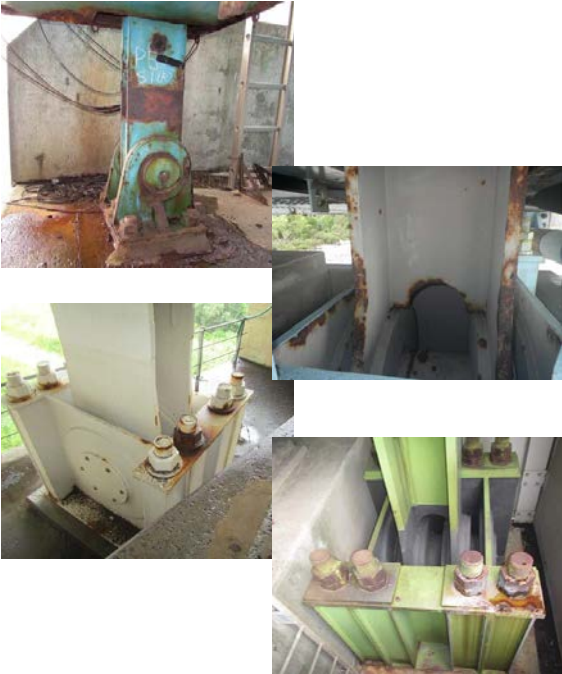
| | <p>例</p> <p>ペンデル支承に腐食が生じた事例。腐食だけではなく、亀裂の有無についても確認する必要がある。また、ピン等、部材接合があることも多く、応力状態としても腐食環境としても弱点になりやすいので、接合部の状態も確認する必要がある。</p> |

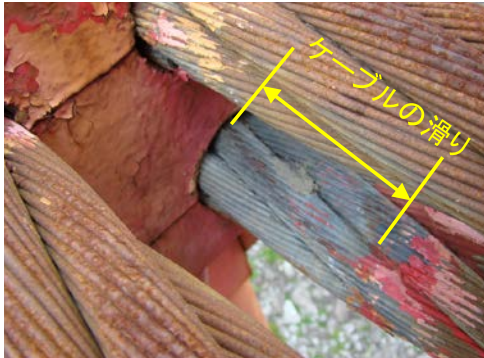
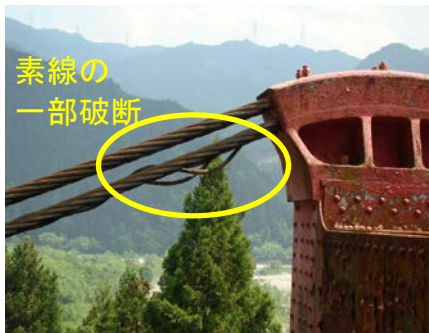
主ケーブルの素線の一部破断により塔頂サドルでケーブルの抜け出しが生じた事例。
サドル部でケーブルに滑りが生じると径間のケーブル長さが変わるため、ケーブル構造のバランスが崩れるなど、橋全体に致命的な影響を及ぼす危険性があるため注意が必要である。

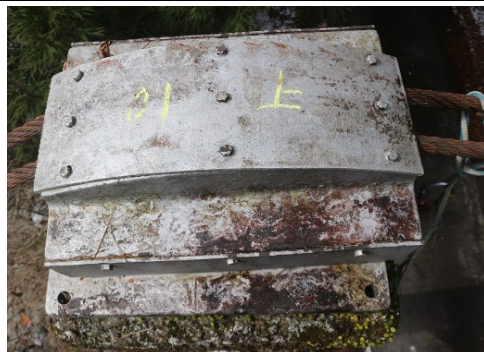
塔頂サドルを固定するボルトが脱落している事例。
ボルトの緩みやプレートの異状、抜けだし痕が無いかなどに注意する必要がある。

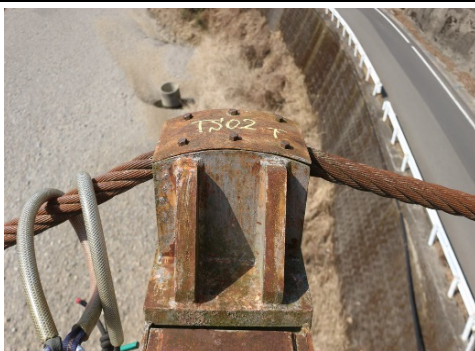
塔頂サドルに腐食が見られる事例。

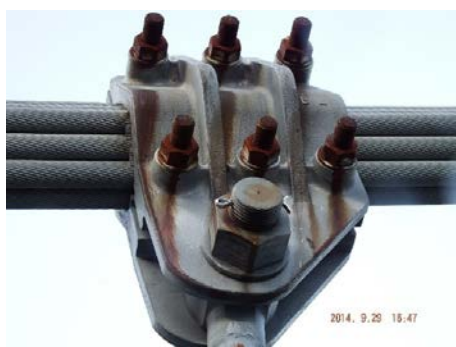
吊橋のケーブルバンドのボルトに腐食が生じている事例。ケーブルバンドに腐食（異種金属接触腐食も含む）が生じていないかどうか、また、ゆるみやすべりが生じていないか確認する。

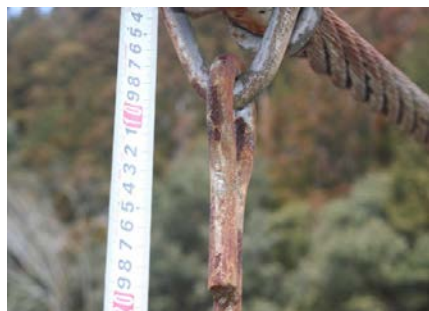
吊り材のケーブル側定着部に腐食が生じている事例。

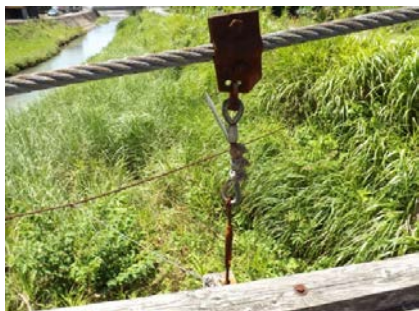
吊り材をワイヤクリップで接続している事例。
ワイヤクリップの腐食により、すべりが生じた場合、吊り材が破断する可能性があるため、ボルトの緩みや腐食が生じていないか確認する必要がある。

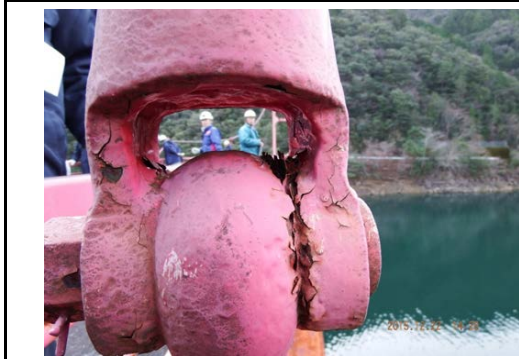
吊り材の桁側定着部に腐食が生じている事例。可動することが期待されている定着部が腐食などで可動機能の低下を生じると、設計で想定しない局部応力が生じる可能性があり、ロッドのねじ部やソケット定着部の口元のケーブル素線で疲労亀裂の発生に注意が必要である。

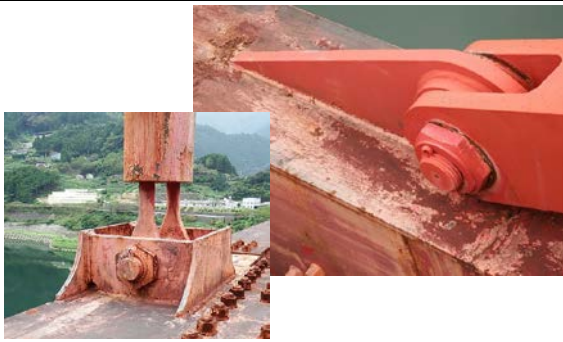
吊り材定着部が溶接により接続されている事例。吊り材の桁側定着部は車両荷重や風荷重などにより繰り返し応力が発生しやすいため、溶接部では特に疲労亀裂に対して注意する必要がある。

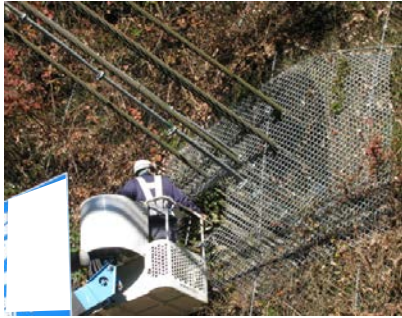
ケーブルが地盤に定着されている事例。
ケーブルが複数本配置されていても、同様の腐食環境におかれている場合は、腐食が同時に進行する可能性があるため注意が必要である。

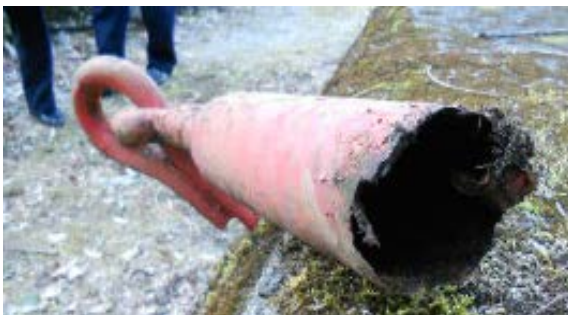
ターンバックルの破断事例。
留め具などにステンレスなど異種金属を用いている場合には、異種金属接触による著しい腐食が鋼材に生じる恐れがある。この場合、同構造の他の部材にも同時多発的に腐食が生じる可能性があるため注意が必要である。また、ターンバックル内部に水の浸入や滞水がないかどうか確認する必要がある。

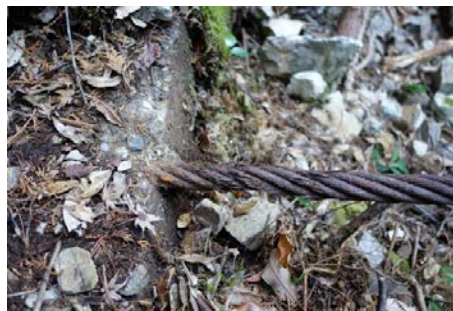
主ケーブルのアンカー部に素線の断線が見られる事例。

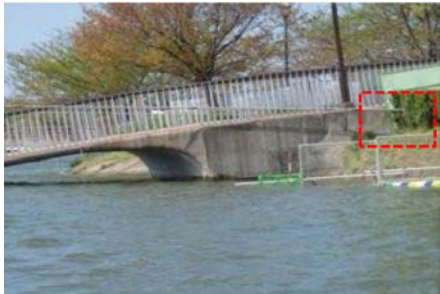
落橋した吊床版橋の橋台（水鳥橋）。打継目から水が浸入し、鉄筋が腐食破断した結果、橋台が支間側に大きく回転している。

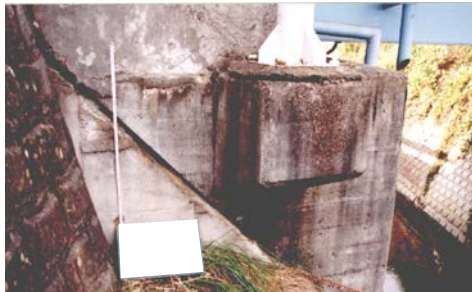
橋台が移動している事例。打継目等の水みちから水が浸入し鉄筋が腐食すると、構造としての一体性を失うことも考えられる。

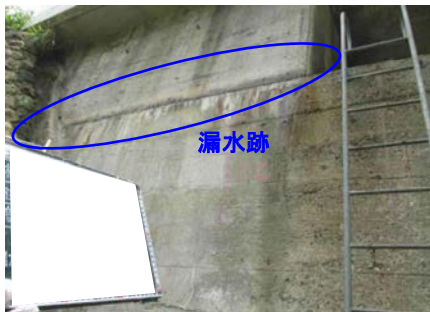
橋台の打継目に漏水が生じている事例。ケーブル定着部が埋め込まれて常に引張力に抵抗している橋台の場合、鉄筋の腐食・破断により部材としての一体性が失われ、橋全体の安全性が失われることも考えられる。

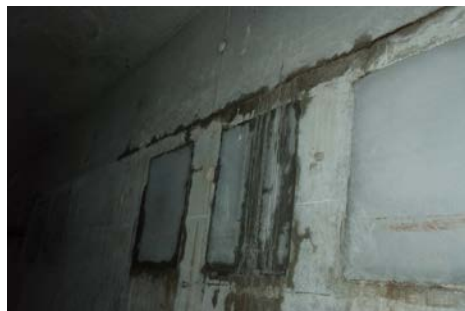
橋台の跡埋め部の漏水の事例。コンクリート部材の施工時に設けた開口は、コンクリートや無収縮モルタルで跡埋めされていることが多いが、打継目が水みちとなり、内部の補強鉄筋が腐食することがあるため注意が必要である。

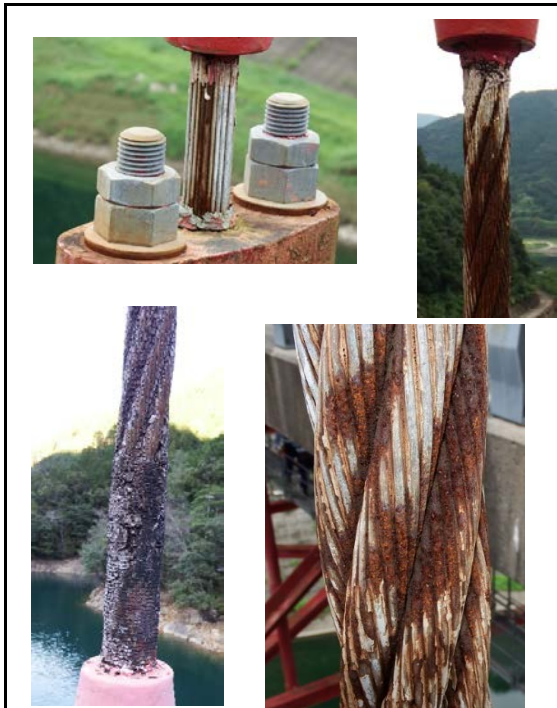
内部の腐食も疑われるケーブルタイプハンガー表面の腐食の事例。
ハンガーは振動や雨水の流下・滞留によって厳しい腐食環境となることが多く、表面の腐食状況を確認するのみならず内部の腐食の発生についても注意が必要である。

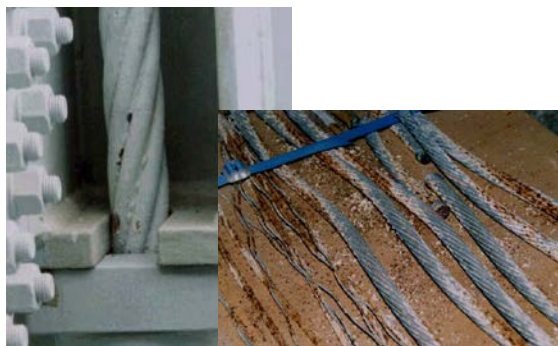
吊橋のハンガーのケーブル内部に腐食が生じている事例。
ワイヤでは、表面の腐食状況を確認するのみならず内部の腐食の発生についても注意が必要である。

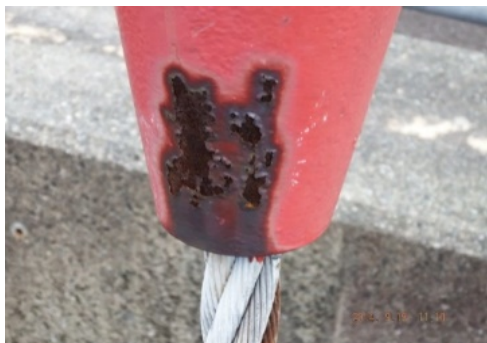
吊橋のハンガーのソケットに腐食が生じている事例。
防食機能の劣化により、ソケットやハンガー内部への雨水の浸入が生じ腐食が進行することがあるため注意が必要である。

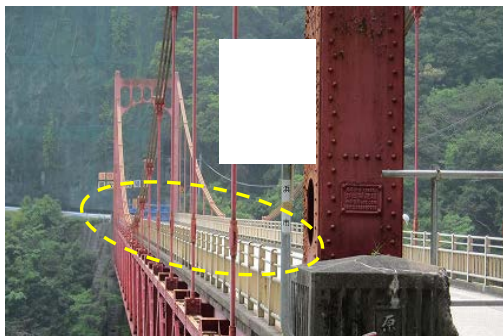
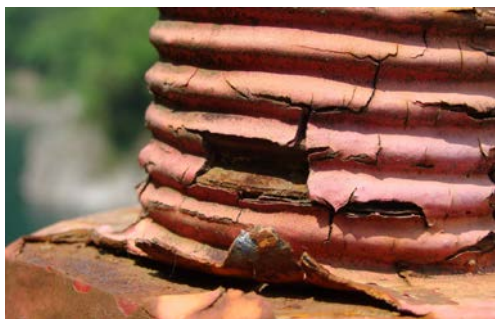
吊橋のハンガーの鋼製ロッドのねじ部で亀裂が生じている事例。

締め込みで塗装が損傷した鋼製ロッドのねじ部は、防食の弱点となる可能性が高い。ねじ部の防食機能の劣化により、腐食が発生した場合、口元やロッドなどの高い応力が生じるねじ部では亀裂が生じる弱点となりうるため注意が必要である。塗装が劣化し塗膜割れが発生している場合などは亀裂などの損傷を容易に発見することが難しくなる。

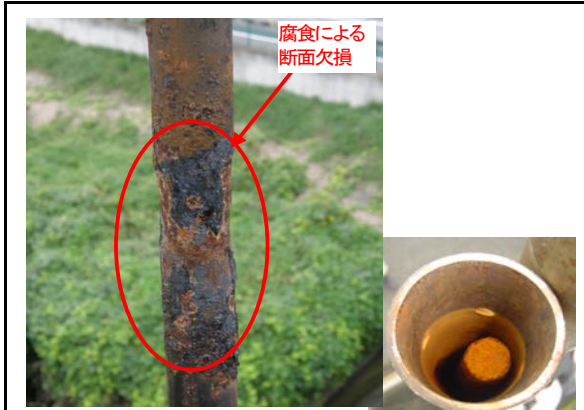
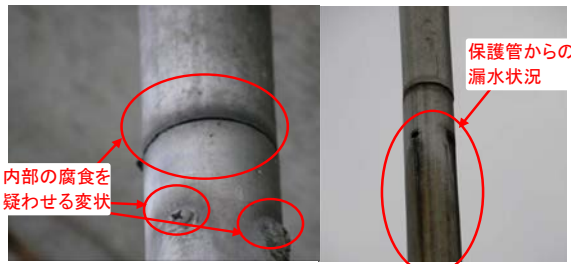
腐食による断面欠損

保護管の滞水状況

内部の腐食を疑わせる変状

保護管からの漏水状況

アーチ橋の吊り材に腐食による断面欠損が生じている事例。施工不良や劣化等により保護管と鋼材の間に隙間があり、保護管の継ぎ目での防水処理等が不十分な場合や劣化しやすい材料を用いている場合は、水の浸入により内部の鋼材に腐食が生じる。特に下部は、保護管内部に浸透した雨水等が流下して溜まり、鋼材に著しい腐食が生じる場合がある。保護管の内部を直接確認できない場合は、保護管の損傷や保護管からの漏水がないかなど周囲の状況から内部の状況を推測する必要がある。

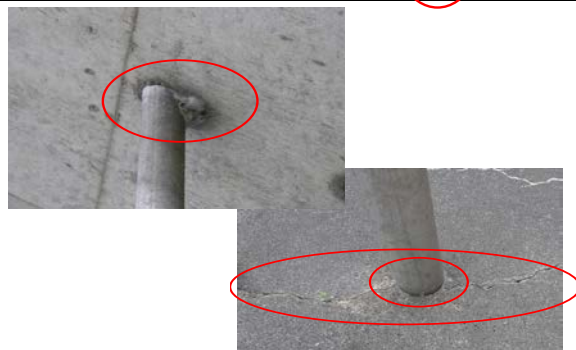
アーチ橋の吊り材のコンクリート埋め込み部に漏水やひびわれが生じている事例。埋め込まれている部分は、隙間やひびわれなどの変状が生じやすく、それらが内部鋼材損傷の原因となる場合がある。漏水状況などから外観目視できない埋込部内部の損傷も推定する必要がある。

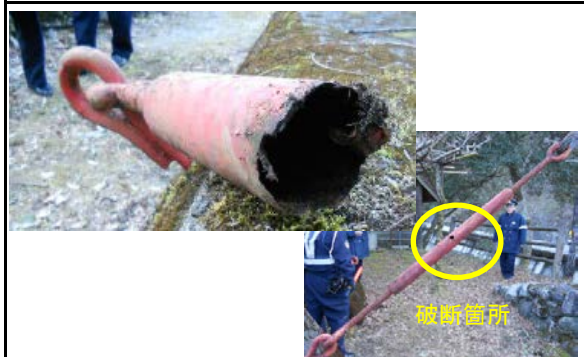
破断箇所

ターンバックルの破断事例（再掲）。ターンバックル内部に水の浸入や滞水がないかどうか確認する必要がある。

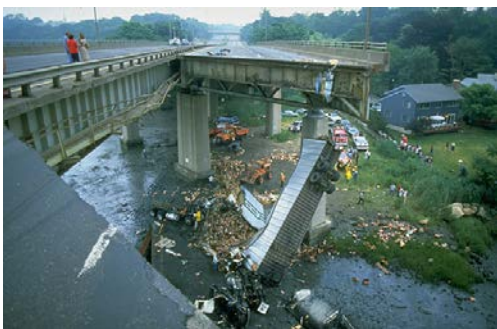
・ピンハンガーの疲労亀裂による落橋事例（マイアナス橋）
 出典：
<http://35wbridge.pbworks.com/w/page/900718/Mianus%20River%20Bridge%20Collapse>

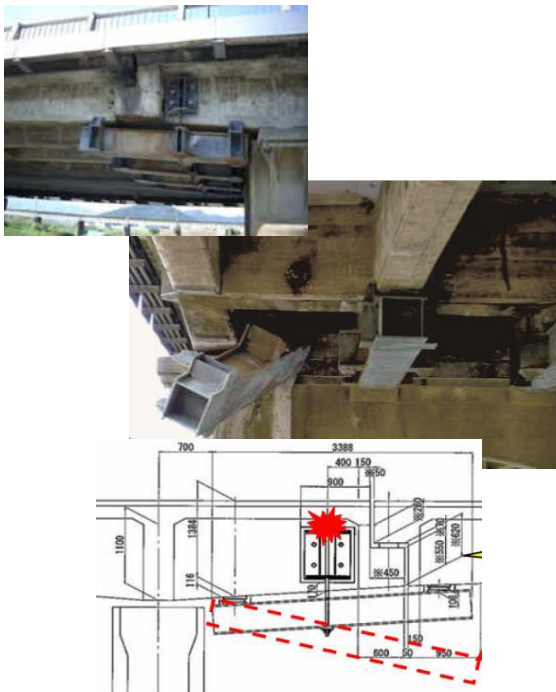
ゲルバーヒンジ部補強吊り部材が脱落した事例。

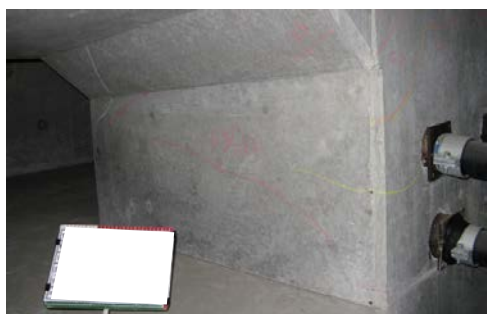
外ケーブル補強工法の定着部にプレストレス力によりひびわれが生じた事例。
定着部自体のひびわれや亀裂、腐食などの他に、既設部材からの浮き上がりやズレがないかなどを確認することも重要である。

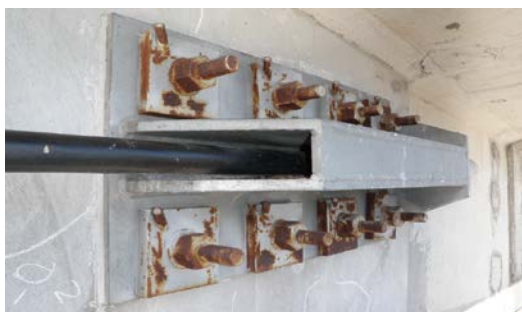
外ケーブル補強工法の鋼製の定着部に腐食が見られる事例。
定着部から内部に腐食因子が侵入している可能性もあるため注意が必要である。水を浸入させない構造となっているか、滞水しやすい構造となっていないかなど、注意が必要である。

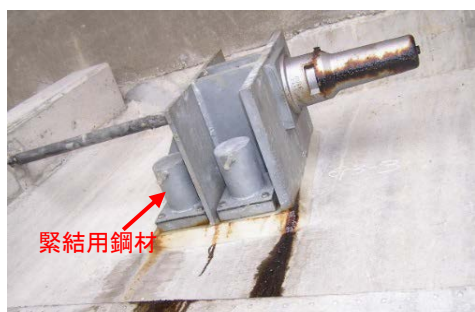
外ケーブル補強工法の定着具の保護カバーから充填材が漏出している事例。
保護カバー内の防錆油等の充填材が漏出すると、定着部の鋼材の腐食が進行することが考えられるので注意が必要である。

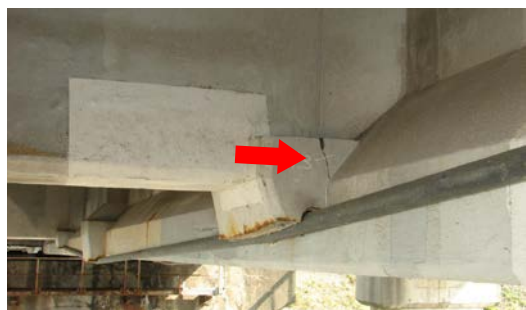
外ケーブルの偏向部にひびわれが生じている事例。
偏向部が損傷すると、外ケーブルに角折れが生じたり、所定のプレストレスが導入されなくなることが考えられるので注意が必要である。

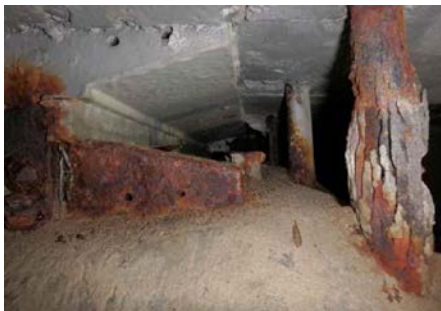
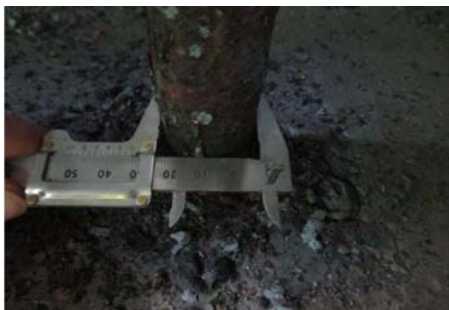
ドウルックバンド橋の支承部において鉛直PC鋼材の露出部が腐食している事例。
PC鋼材はゴムや樹脂などの被覆により腐食に対して防食されている場合が多い。直接PC鋼材が目視できる場合は、腐食が生じていないかどうか確認する。ノギスなどで断面の減少を確認することも有効である。
被覆等により直接目視できない場合は、滞水しやすい構造となっていないかどうか、被覆に損傷が生じていないかなどに注意して、水の浸入について確認する必要がある。

■ 支承周辺等、狭隘部の点検では手鏡等を用いて目視することも有効である。

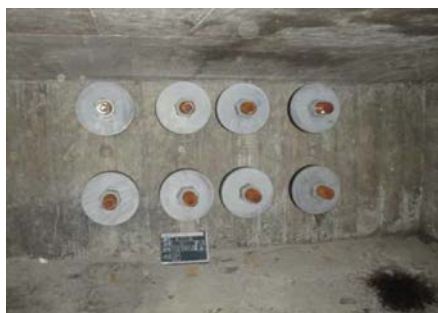
ドウルックバンド橋の水平PC鋼材が桁内に定着されている事例。
桁内においても、ひびわれから水が浸入する場合もあるため注意が必要である。
