改善箇所説明図

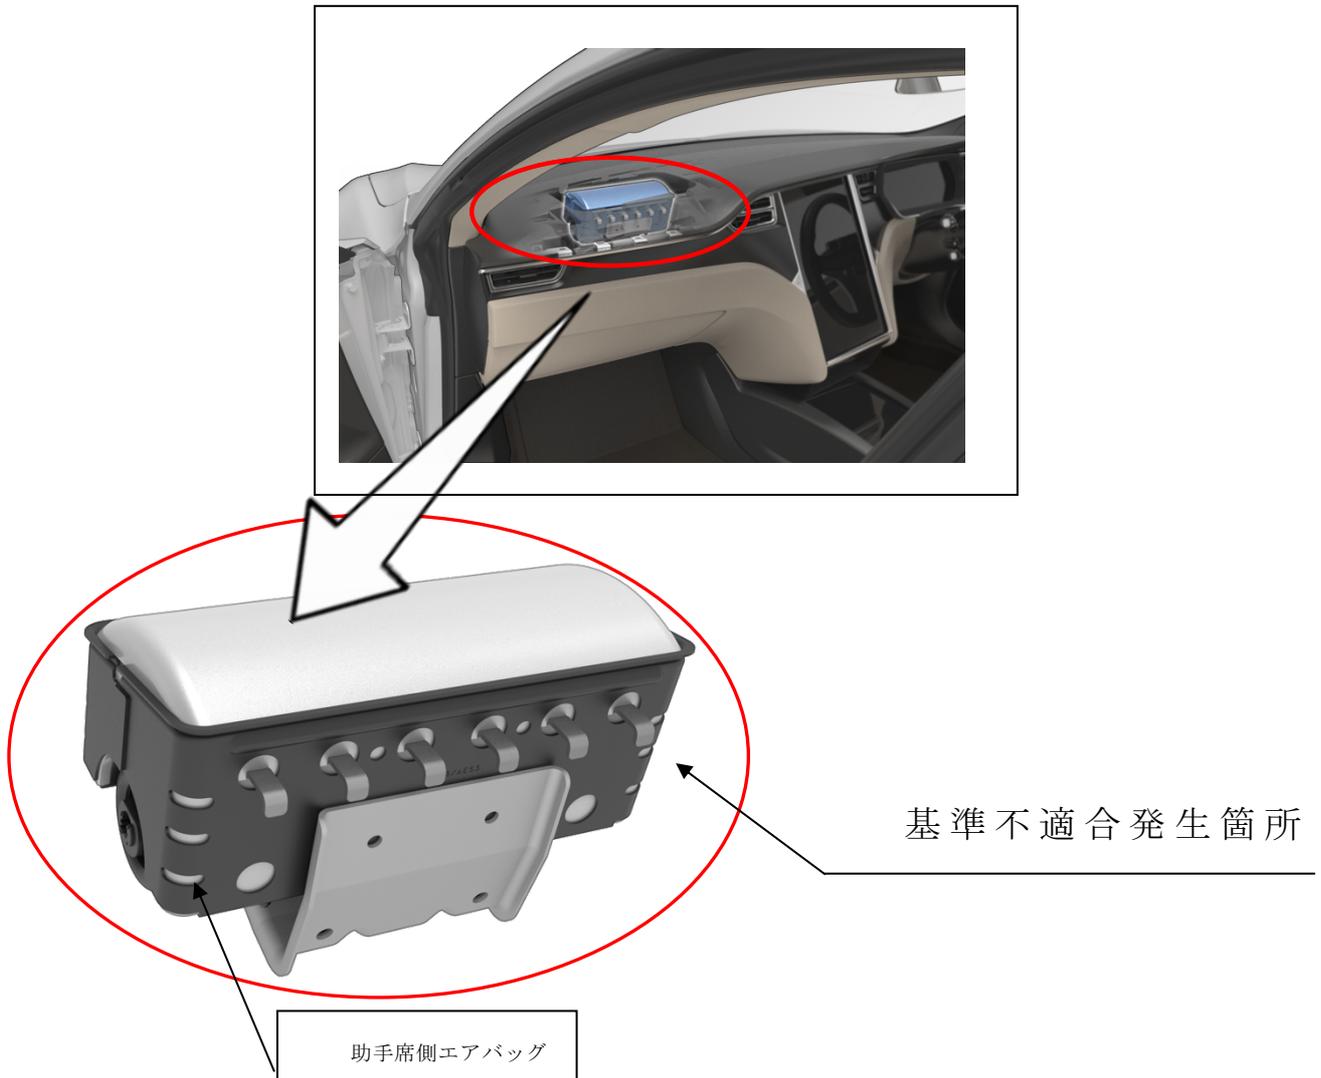
助手席側エアバッグのインフレーター（膨張装置）において、環境温度および湿度変化の繰り返しによりガス発生剤が劣化することがある。そのため、エアバッグ展開時にインフレーター内圧が異常上昇して、インフレーター容器が破損するおそれがある。

改善の内容 全車両、助手席側エアバッグを対策品と交換する。

識別：ダッシュサポートフレームにピンク色の識別ペイントを塗布する。
