改善箇所説明図

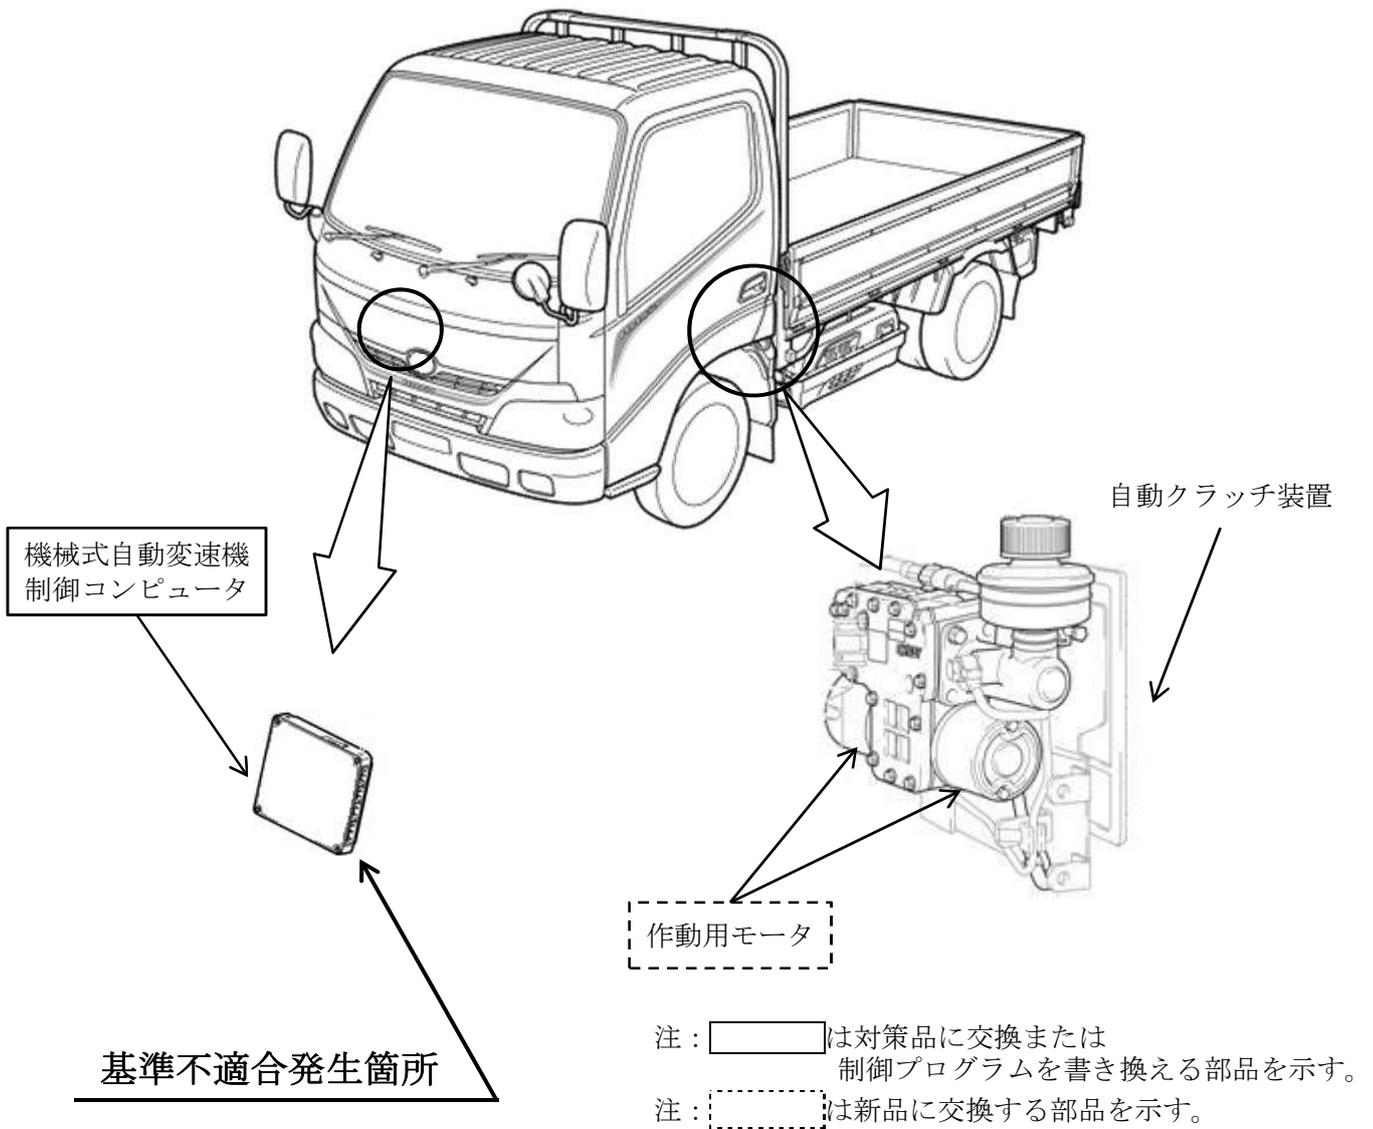
小型ハイブリッドトラックの機械式自動変速機において、2個仕様の自動クラッチ作動用モータの制御プログラムが不適切なため、片側モータ失陥時に残りのモータでクラッチが作動できないことがある。そのため、警告灯が点灯するとともに走行不能となるおそれがある。

全車両、制御用コンピュータを対策品に交換または制御プログラムを対策プログラムに書き換えるとともに、モータを新品に交換する。

識別：改善済車両には車台番号打刻位置の右側に黄色ペイントを塗布する。
