改善箇所説明図

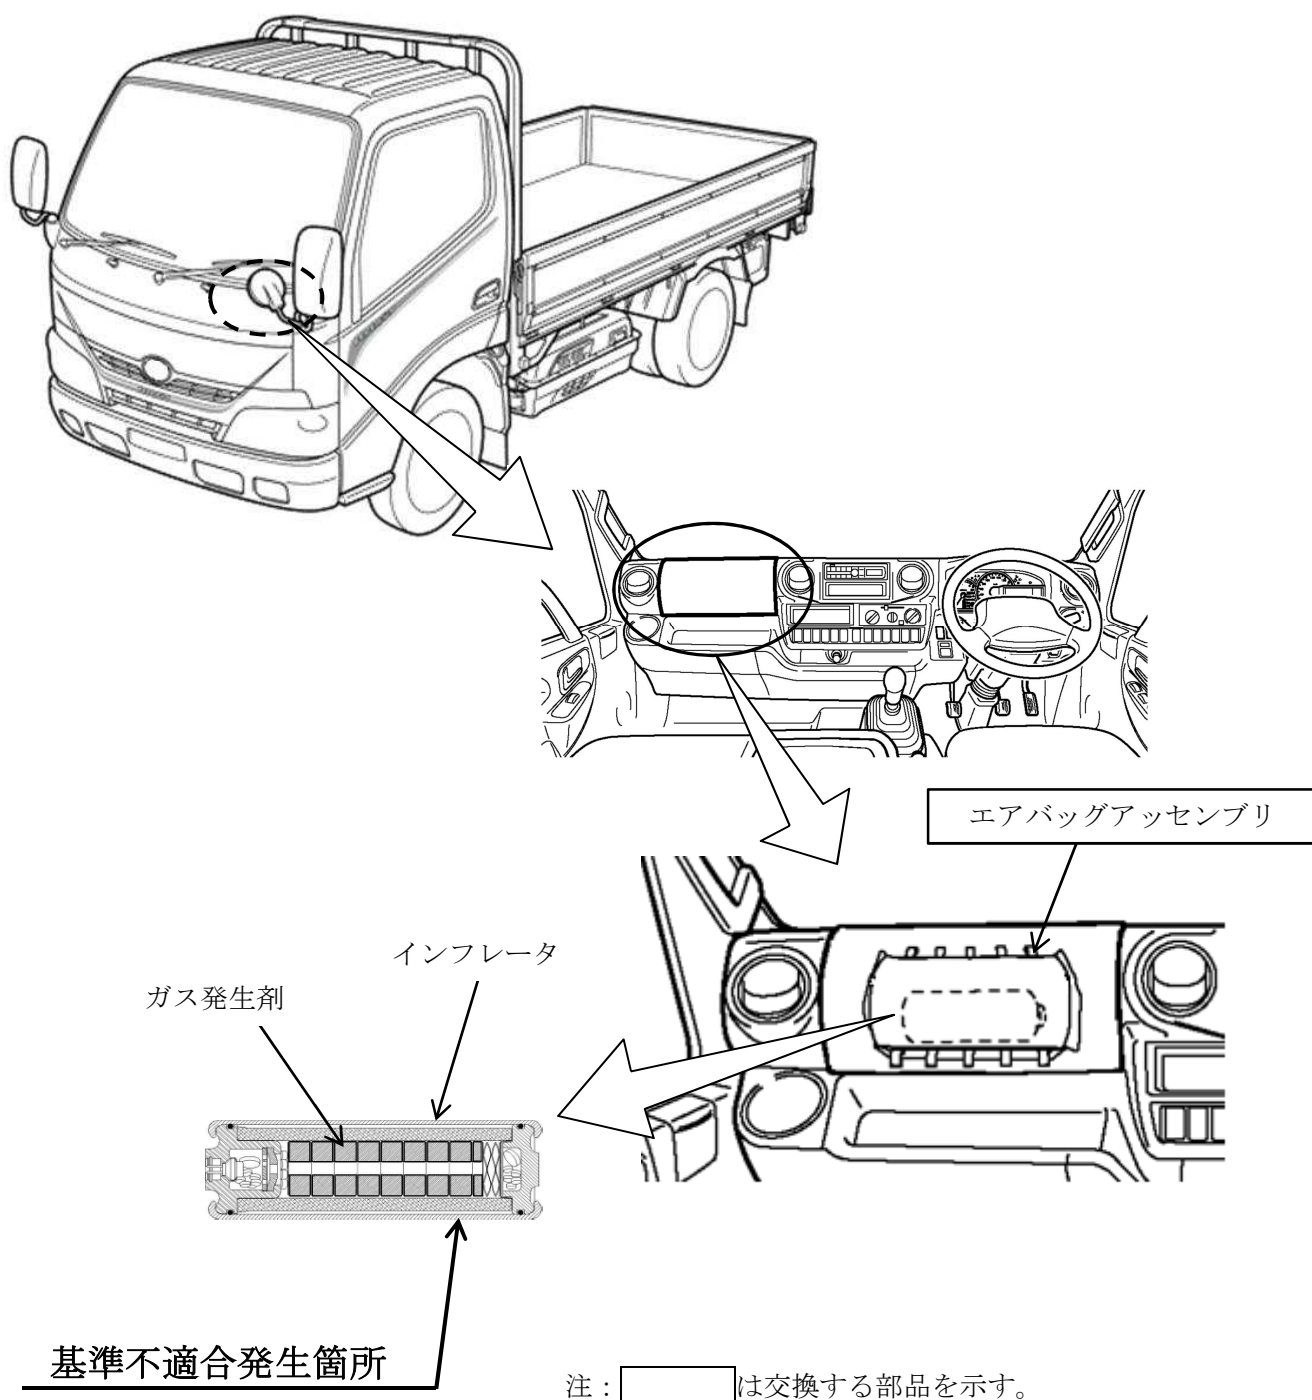
小型トラックの助手席用エアバッグのインフレーター（膨張装置）において、ガス発生剤の吸湿防止が不適切なため、温度および湿度変化の繰り返しによりガス発生剤が劣化することがある。このため、エアバッグ展開時にインフレーター容器が破損するおそれがある。

全車両、予防的措置としてエアバッグアッセンブリを代替品と交換する。

識別：改善済車両には車台番号打刻位置の左側に黄色ペイントを塗布する。
