## 改善箇所説明図

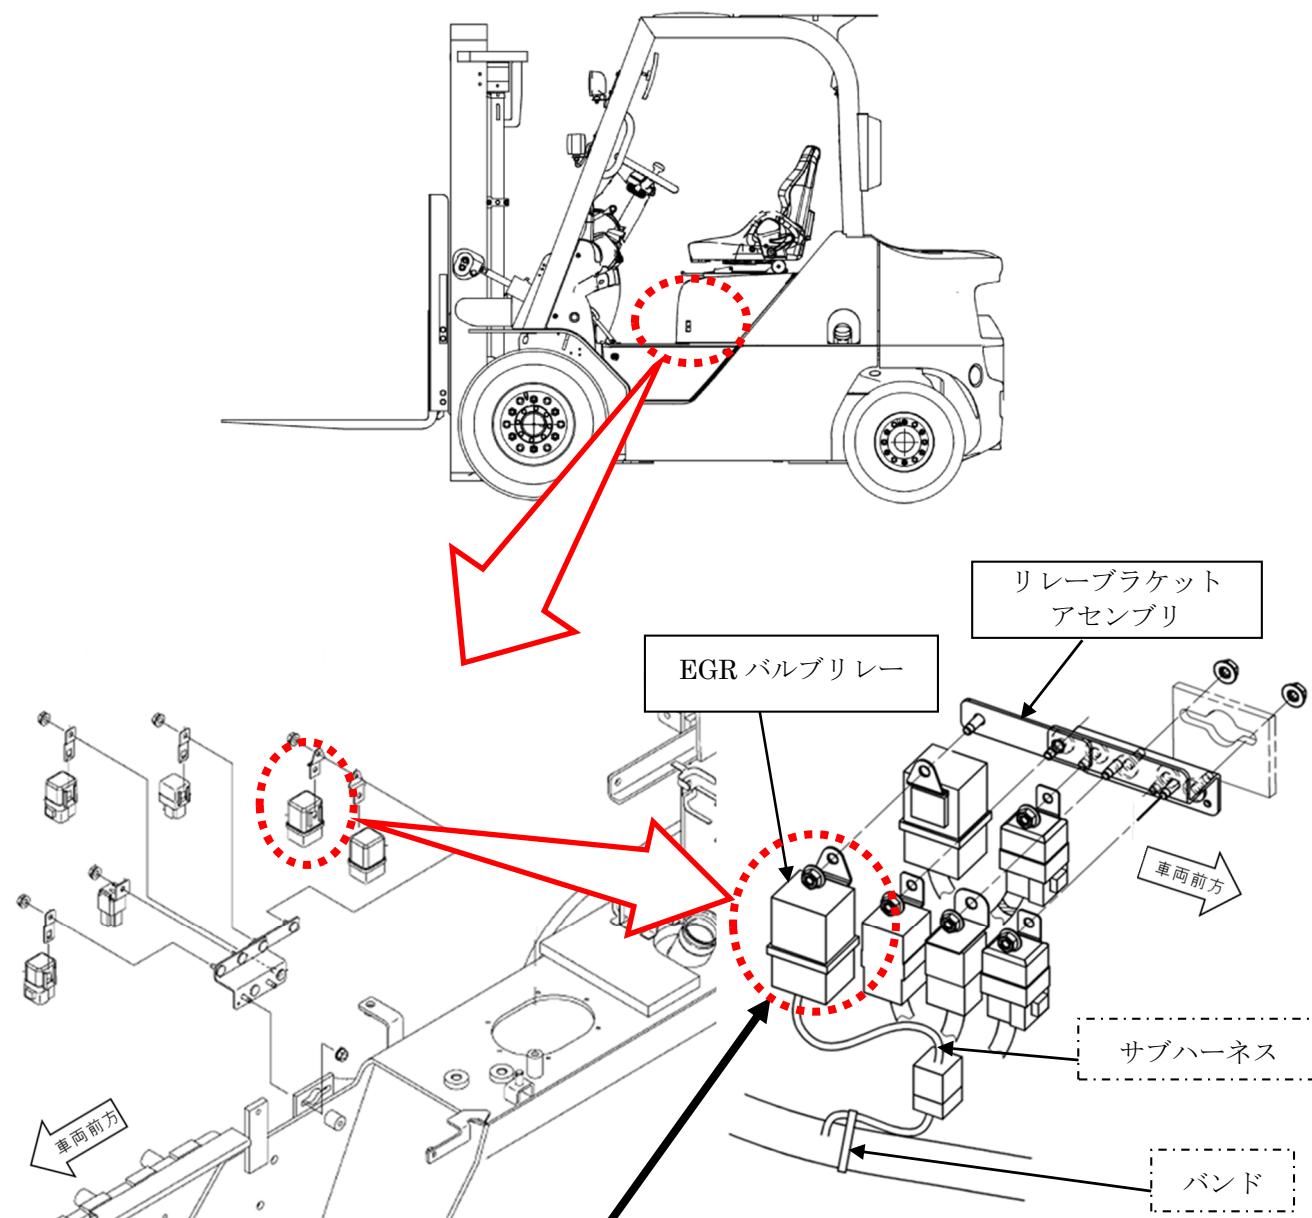
### 基準不適合発生箇所

フォークリフトの電気装置において、EGRバルブリレーの選定が不適切なため、コイルの耐久性が不足している。そのため、当該リレーが早期に破損してEGR制御ができなくなり、最悪の場合、NOxが排ガス規制値を超えるおそれがある。

全車両、EGRバルブリレー及びリレーブラケットアセンブリを対策品に交換し、サブハーネス及びバンドを追加する。
