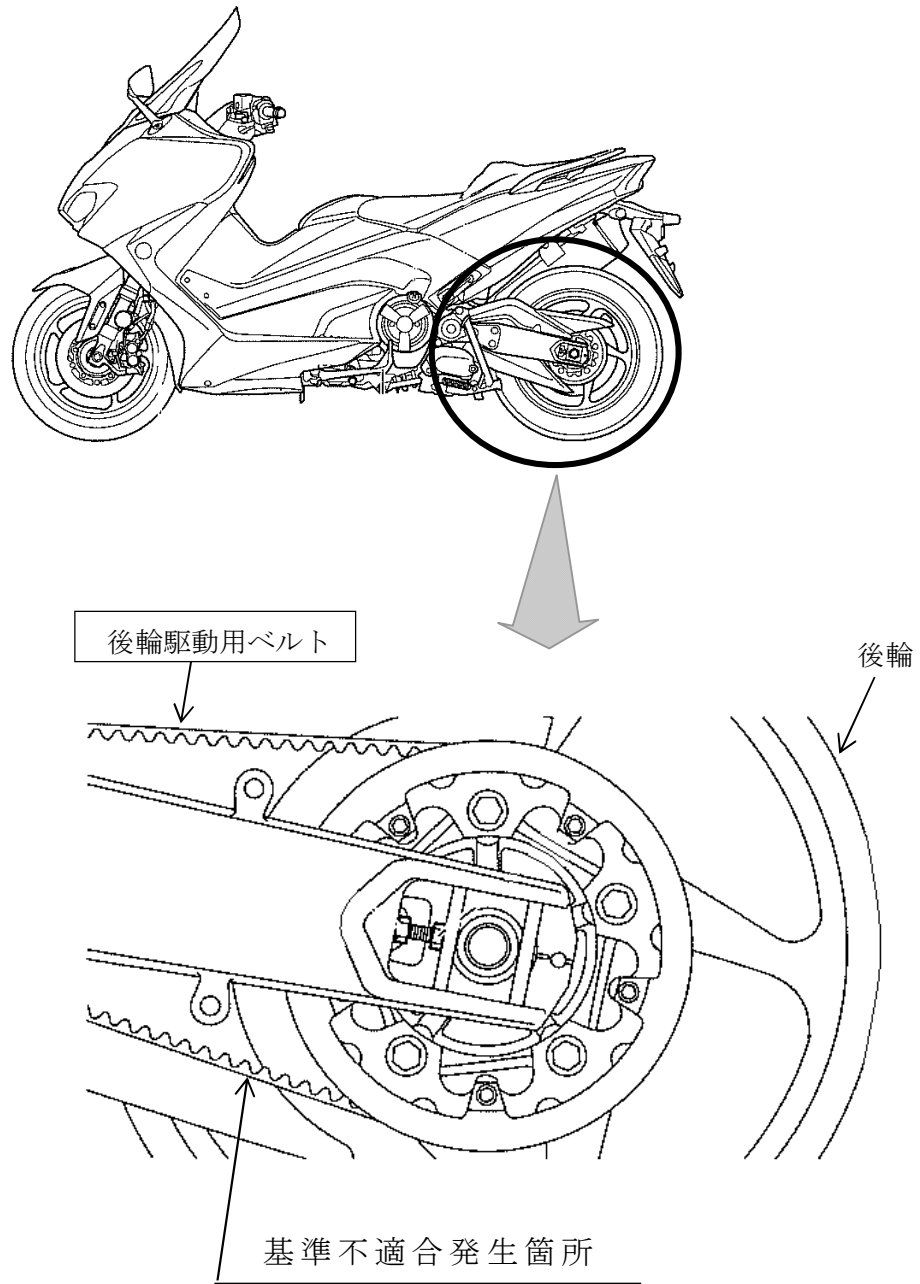
改善箇所説明図①

後輪駆動用ベルトの芯線の構造が不適切なため、当該ベルトの強度が不足しているものがある。そのため、急加速等により当該ベルトに大きな負荷が繰り返し加わると、最悪の場合、当該ベルトが切れて走行できなくなるおそれがある。

改善の内容：全車両、後輪駆動用ベルトを対策品に交換する。

識別：車両左側のサイドスタンド取り付け部付近に白ペイントを塗布する。

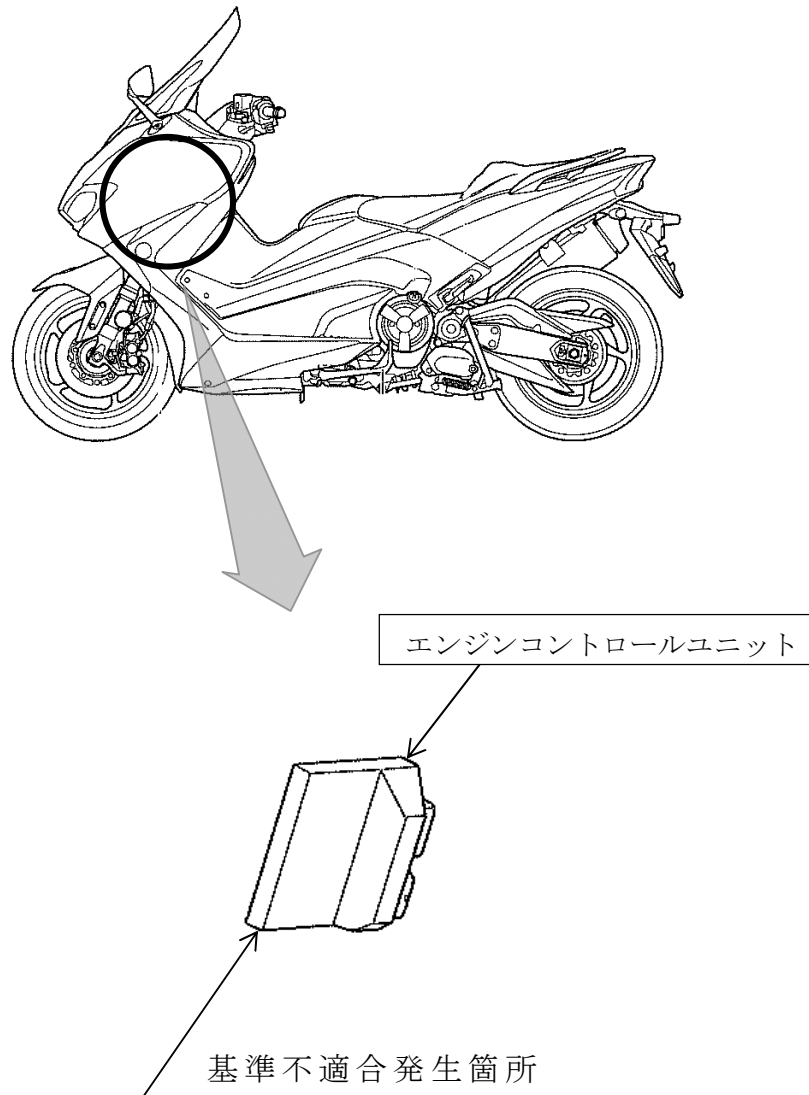
改善箇所説明図②

エンジンコントロールユニットのプログラムが不適切なため、アイドリング状態からスロットルをわずかに開けると、燃焼室内に吸入される混合気が薄くなることもある。そのため、最悪の場合、混合気が異常燃焼し、エンストするおそれがある。

改善の内容：全車両、エンジンコントロールユニットのプログラムを修正する。

識別：車両左側のサイドスタンド取り付け部付近に白ペイントを塗布する。
