# 事業用自動車事故調査報告書

貸切バスの転落事故（福井県あわら市）

平成31年1月21日

調査番号 : 1755201  
車 両 : 貸切バス (中型)  
事故の種類 : 転落事故  
発生日時 : 平成 29 年 7 月 13 日 9 時 04 分頃  
発生場所 : 福井県あわら市 県道 29 号線

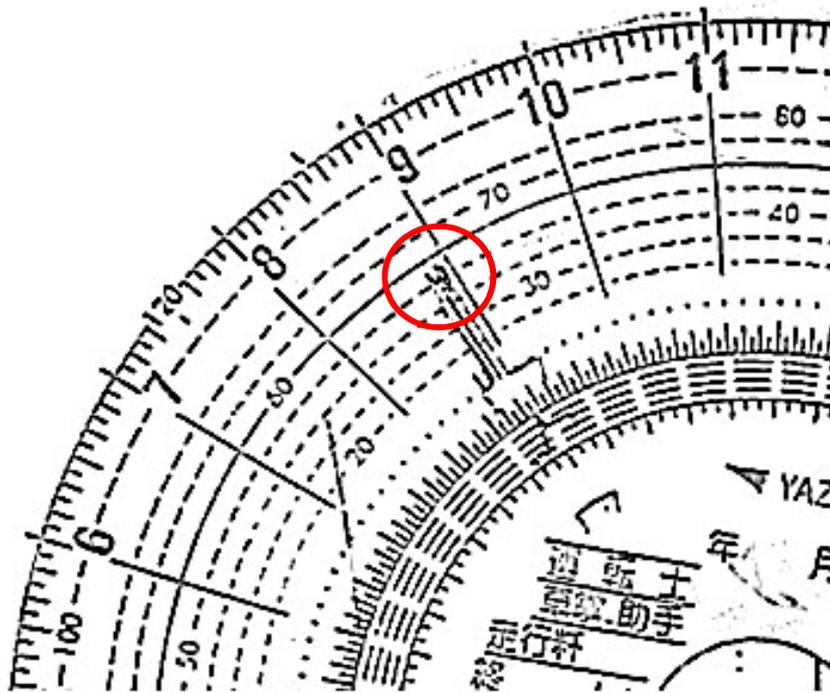
図2 事故当日の運行記録計の記録（○は車両横転時付近）

- ・記録紙の時間については、記録計セット時に生じたと考えられる10分近くの実時刻からの遅れが見られる。
- ・当該車両は、8時35分頃（実時刻：8時45分頃）に運行を開始しており、8時40分頃（同：8時50分頃）から速度50km/h程度で走行を続けて、その後8時55分頃（同：9時04分頃）に速度55km/hより急に減速してそのまま停止している。
- ・記録上は、車両横転や衝突の衝撃による影響は特に認められないが、急な減速後に車両停止の状態が続いており、その後記録が停止していることから、この減速点が車両横転の時点と考えられる。

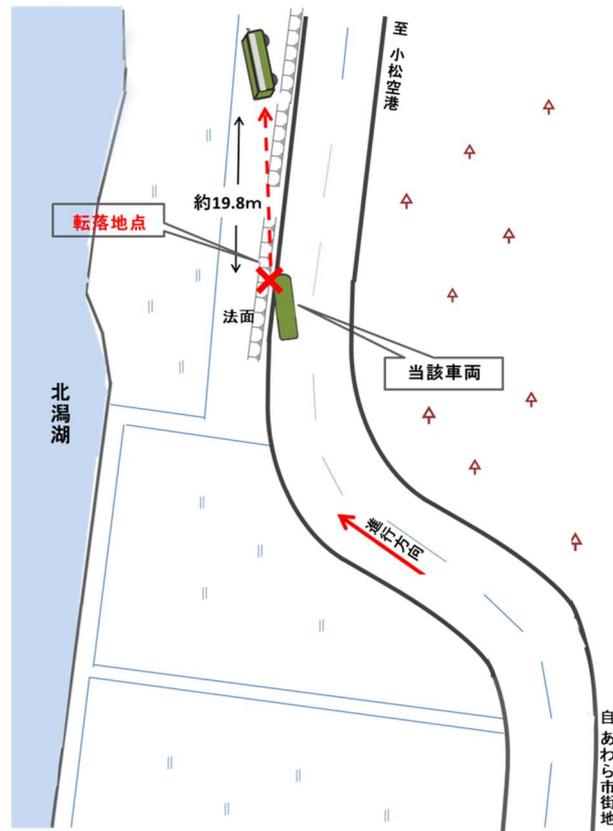
参考図2 事故地点見取図

2.1.1 に記述したように、当該運転者は、当該車両に乗客 20 名を乗せて、あわら市内の県道 29 号線の運転し慣れた運行経路中にある歩道のない片側 1 車線の右カーブから続く直線部を走行していた（参考図 2 参照）。

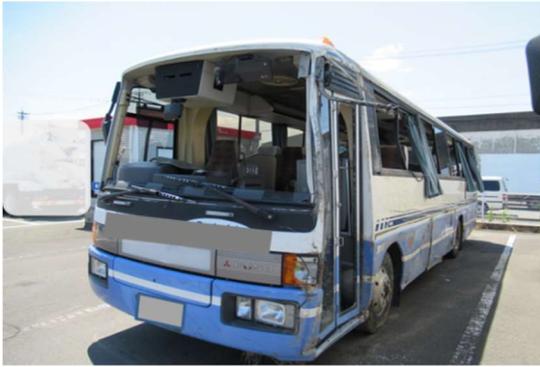
写真1-1 当該車両

- ・当該車両の初度登録年は自動車検査証によると平成2年であり、事故当時の総走行距離は232,057 kmであった。
- ・当該車両には、ドライブレコーダーは装着されていなかった。
- ・エアコンは、サブエンジン式であり温度調節パネルが、運転席と右側の窓との間で、やや後方に配置されていた（写真7-1、7-2参照）。
- ・当該車両は、左側面を下に横転したことにより車体の左側が損傷し、前面及び左側の窓ガラスは、破損していた（写真1-1、1-2参照）。
- ・当該車両の車体の下面には、泥や雑草が付着していた（写真1-3参照）。

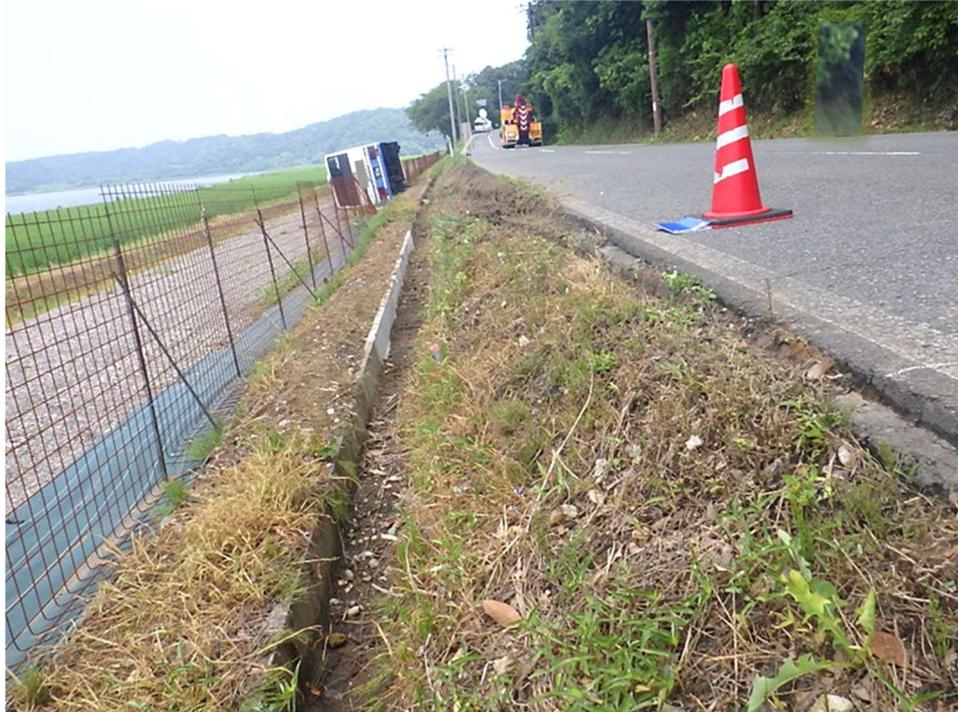
写真 2 - 1 事故地点付近（福井県警察提供）

2.1.1 及び 2.1.2 に記述したように、運行記録計の記録によると、当該車両の事故前の走行速度は約 55 km/h であり、事故地点付近の路面にブレーキ痕が確認できなかったこと、また、当該運転者が、直前にブレーキをかけていないと口述していることから、当該車両は、ほぼこの速度で左前輪から路外に逸脱したものと考えられ、当該運転者のハンドル操作に関する口述及び法面に残るわだちの痕跡から、当該運転者がハンドルを操作しようとしたものの、勾配が急であったこともあってそのまま路外左方向に進行して転落、横転したことが推定される（写真 2 参照）。なお、事故当日の路面は乾燥して、車両が横滑りするような状況ではなかったと考えられるが、2.1.1.1 に記述したように、当該運転者は、車両が左側に滑り始めた感じであったと口述している。これは、事故時に左前輪が路外に出た後、道路の路肩と法面には前日の雨で湿り気があったことから、タイヤとの摩擦係数が小さくなっており、運転者にそのような滑り感を与えた可能性が考えられる。

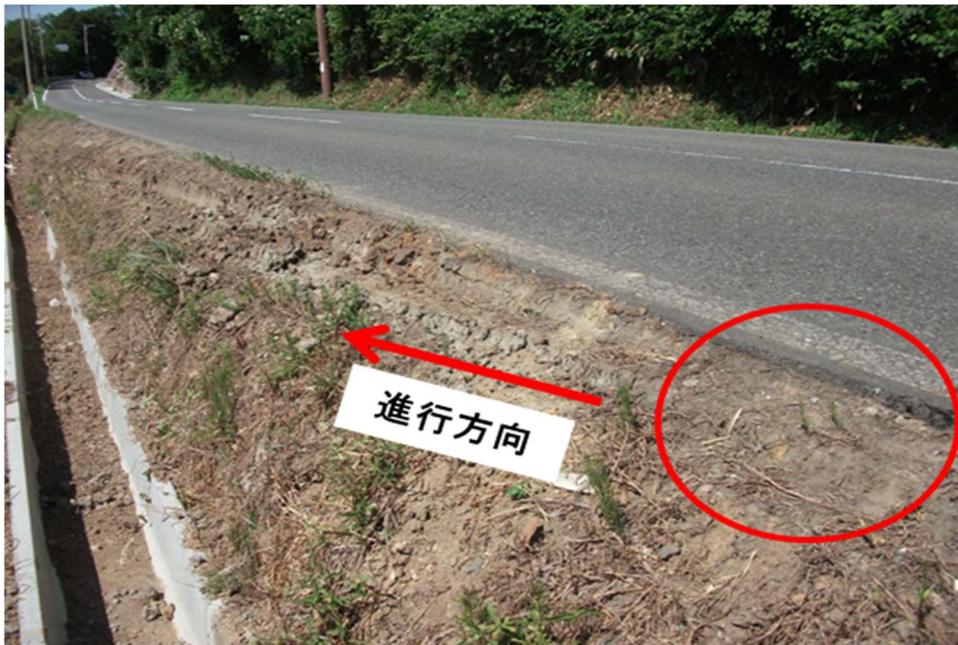
写真 2 - 2 法面のわだち痕跡（○印は路外逸脱地点）

- ・事故地点付近では、当該車両によるブレーキ痕は確認できなかった（写真4参照）。
- ・事故当時、乗客の20名のうち8名と当該運転者がシートベルトを着用していた。また、負傷した3名の乗客は、シートベルトを着用していなかった。
- ・当該車両が路外逸脱した際のわだちが、路肩からその先のU字溝までの約25.1mにわたり直線状に痕跡が続き、さらに、U字溝から約1.6m先の地点で当該車両は左側面を下にして横転・停止していた。

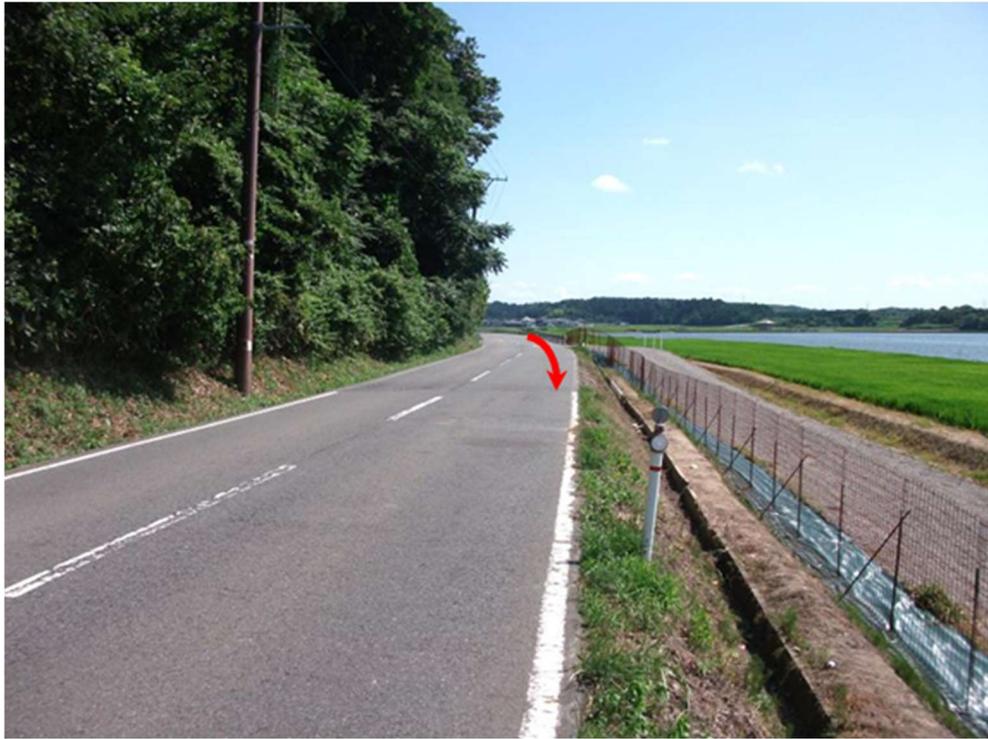
写真3 事故地点直前のカーブ

2.1.1.2 及び 2.1.1.3 に記述したように、当該運転者は、事故地点手前の、右カーブを抜け直線となったところで、運転席の右側にあるエアコンのスイッチを操作したと口述しており、このことが前方不注視につながり、ハンドル操作を誤った要因となったものと考えられ、路外への逸脱が始まって当該運転者が危険を感じたときには、一瞬の出来事でブレーキをかける間がなかった可能性が考えられる。また、当該車両は、事故時にこのカーブを規制最高速度の 50 km/h を超える速度で通過していたことより比較的急な旋回をしていたことが推定され、この場合、カーブ通過するために早い操舵が必要となることから、このような運転が、ハンドル操作を誤った要因となった可能性も考えられる。

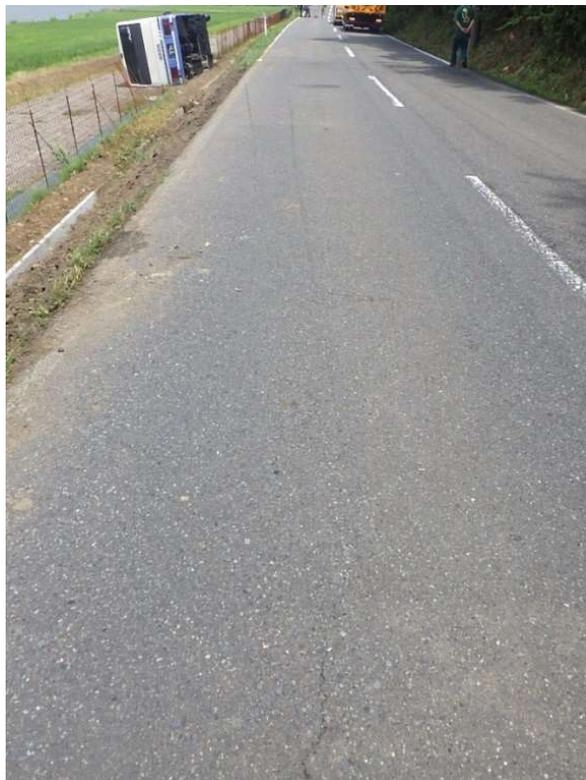
写真4 道路状況（福井県警察提供）

2.1.1 の当該運転者及び警察からの情報並びに 2.3.2 の道路環境に記述したように、事故は、右カーブ通過後の直線部において、当該車両が左方向に斜行し道路から逸脱して、路外の下り勾配法面にまで出たことにより起きたものであり、左前輪に続いて左後輪も法面を下りながら進行したため、左車輪の高さ位置が路上に残る右側車輪より低くなり、車体のロールが進んで横転状態に入り、その後、さらに法面を落下して約 1.3m 下の農道上に、車両左面を下に横倒し状態となって停止したものと考えられる（写真 4、5 参照）。

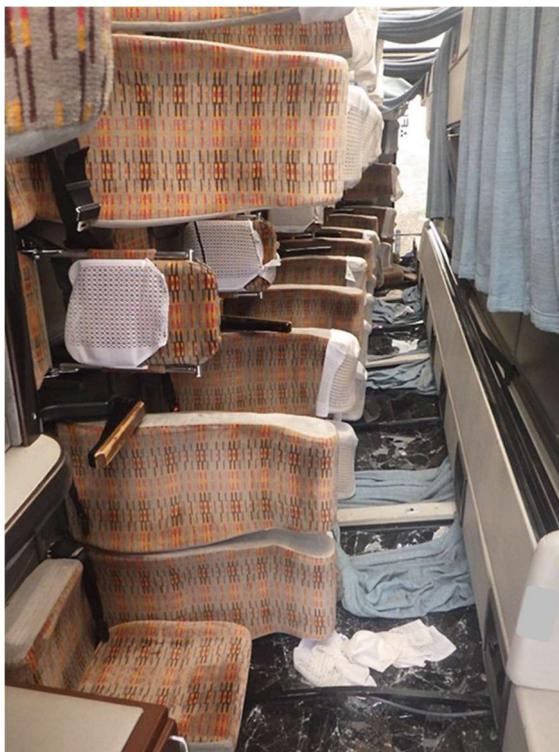
写真6 転落後の車内の状況  
(福井県警察提供)

事故後の乗客の被害状況に関して、シートベルトの着用については、2.1.1に記述したように、当該運転者は、出発の前に乗客に対して着用案内をしていたものの、着用状況を確認せずに出発しており、乗客のうち負傷した3名はいずれもシートベルトを着用していなかったことから、シートベルトを着用していれば、負傷がより軽度であった、または負傷しなかった可能性が考えられる。

事業者は、全ての座席において乗員にシートベルトを着用させることが道路交通法に規定された義務であることはもとより、シートベルトの着用が事故時における乗員の被害軽減に極めて効果が高いことを乗務員に十分認識させ、乗務員はもとより乗客に確実に着用させるよう指導することが重要である。
